Bericht zum Monitoring 2019 Beweidungsfläche ehemaliger Tagebau Profen-Nord

MUEG Mitteldeutsche Umwelt- und Entsorgungs GmbH
Geiseltalstraße 1
06242 Braunsbedra

Regioplan
Ingenieurbüro für Landschaftsplanung Regionalentwicklung Geoinformation
Dipl.-Ing. (FH) Falko Meyer
Moritz-Hill-Str. 30
06667 Weißenfels

Weißenfels, 25.02.2020

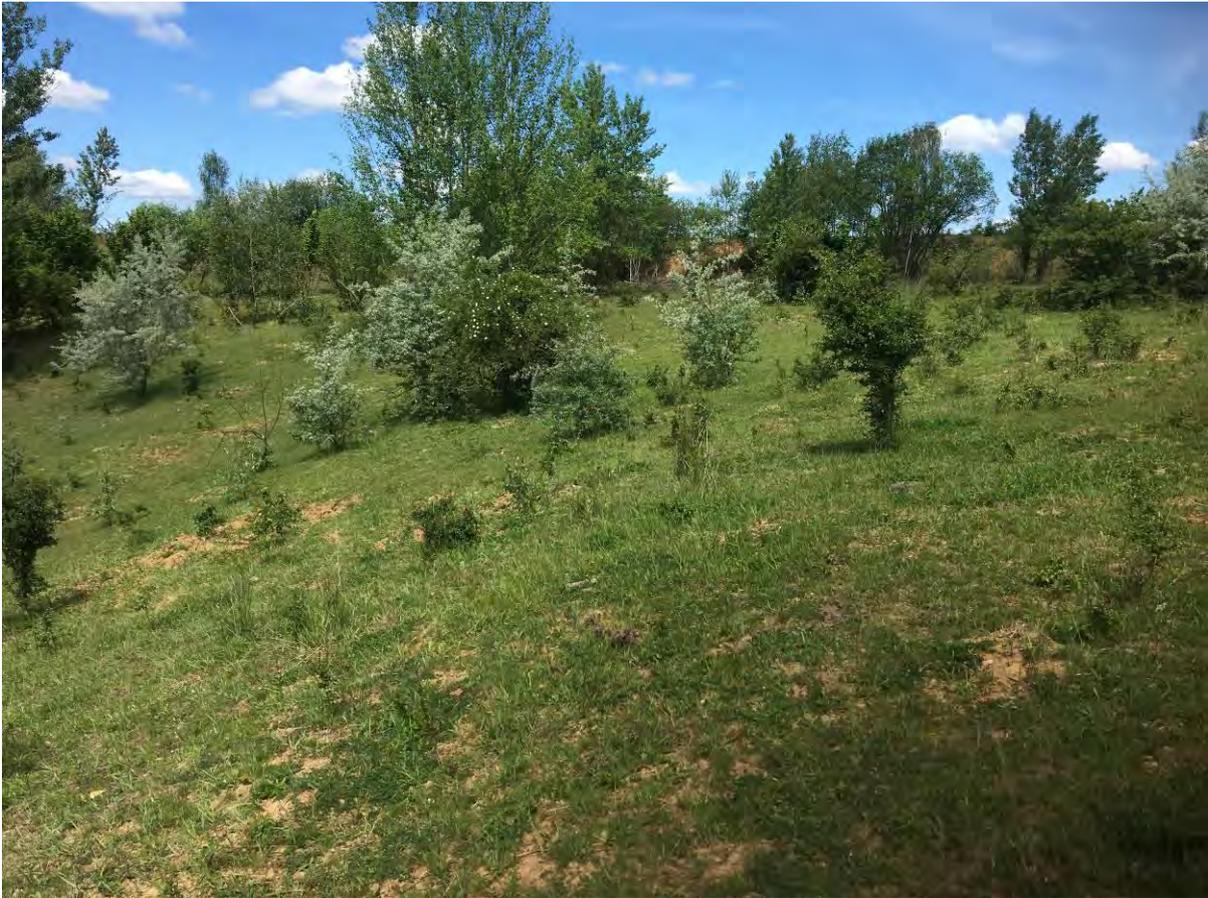
Foto Nr. 79: RSZ

Sandtrockenrasen, verbuscht mit einem Anteil bis 75 % (RSZ)

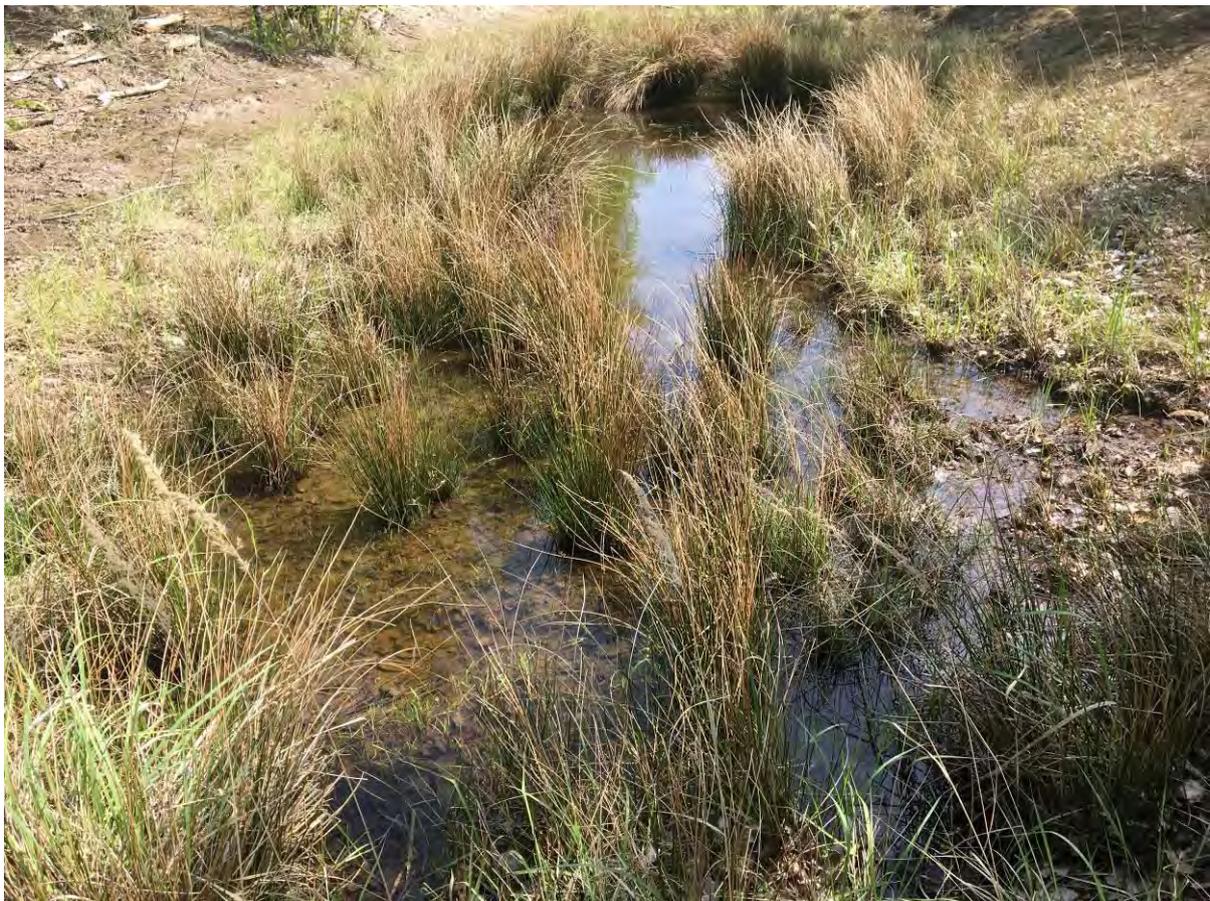
Foto Nr. 81: NPA

Pioniervegetation (wechsel)nasser Standorte (NPA)

An verschiedenen Stellen haben sich kleine Schilfbestände, sowie Glanzgrasröhrichte etabliert.

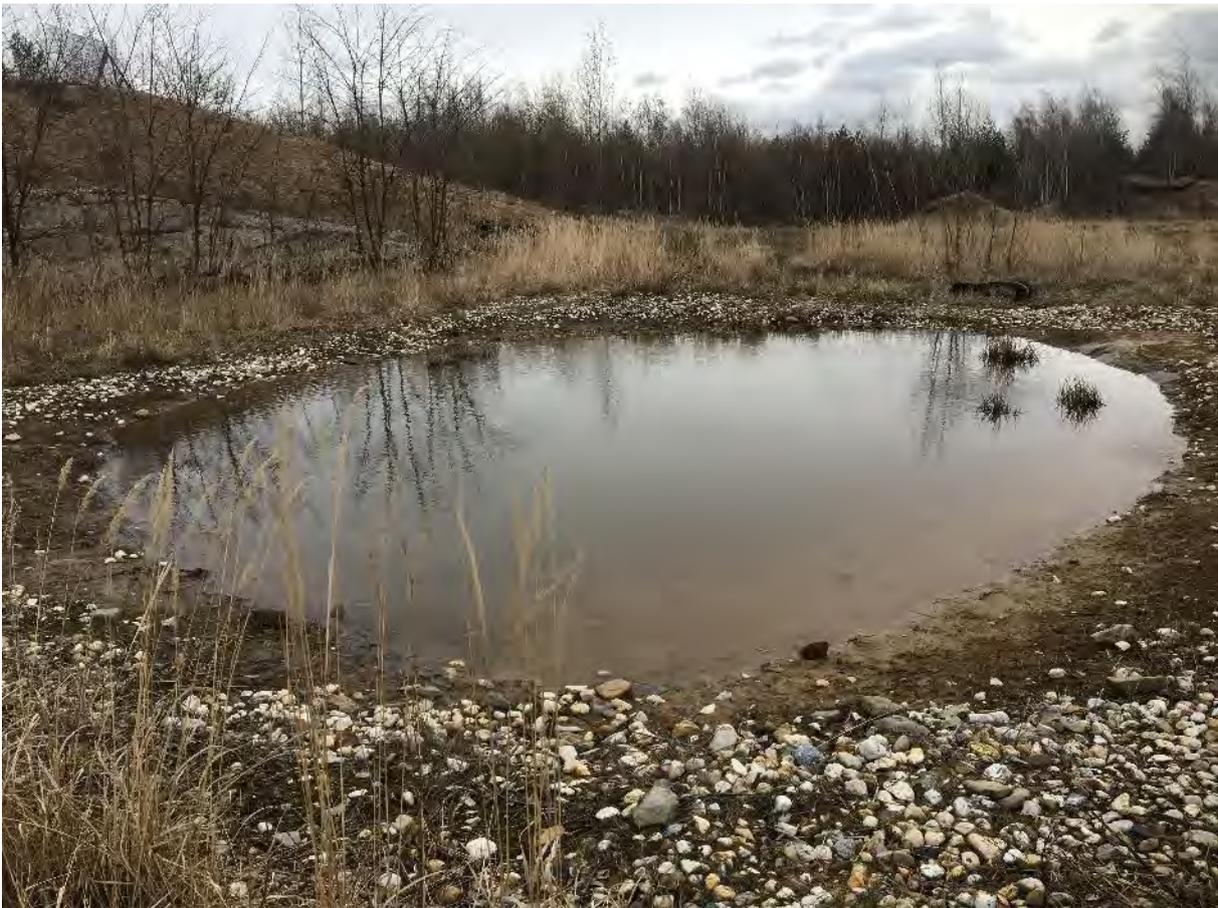
Foto Nr. 1: Gewässer G1

- Wasserstand: Gewässer G1, Gewässer G2, Gewässer G3 und Gewässer G4 verfügen zur Zeit über ein ausreichendes Wasserdargebot um Funktion als Laichgewässer zu erfüllen!
- Amphibien (Adulte, Juvenil, Larven, Laich) wurden an keinem Gewässer festgestellt.
- im Bereich der Zauneidechsenhabitate an der Versuchsfläche der MUEG die sehr hoch gewachsenen Gräser im Frühjahr 2019 (März) kurz zu mähen.

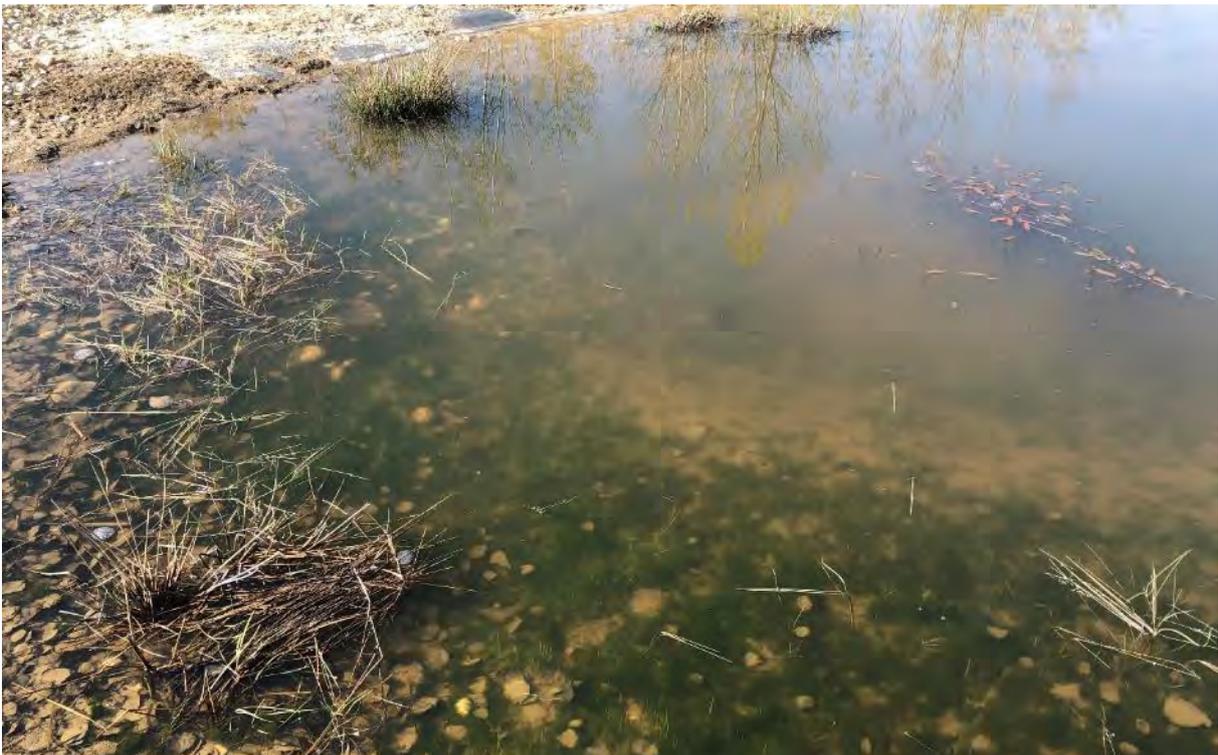
Abbildung 2: Gewässer G1; 18.04.2019. Verschiedene Wasserpflanzen, darunter Wasser-Knöterich (*Persicaria amphibia*), Binsen (*Juncus*) und Wassermoose.

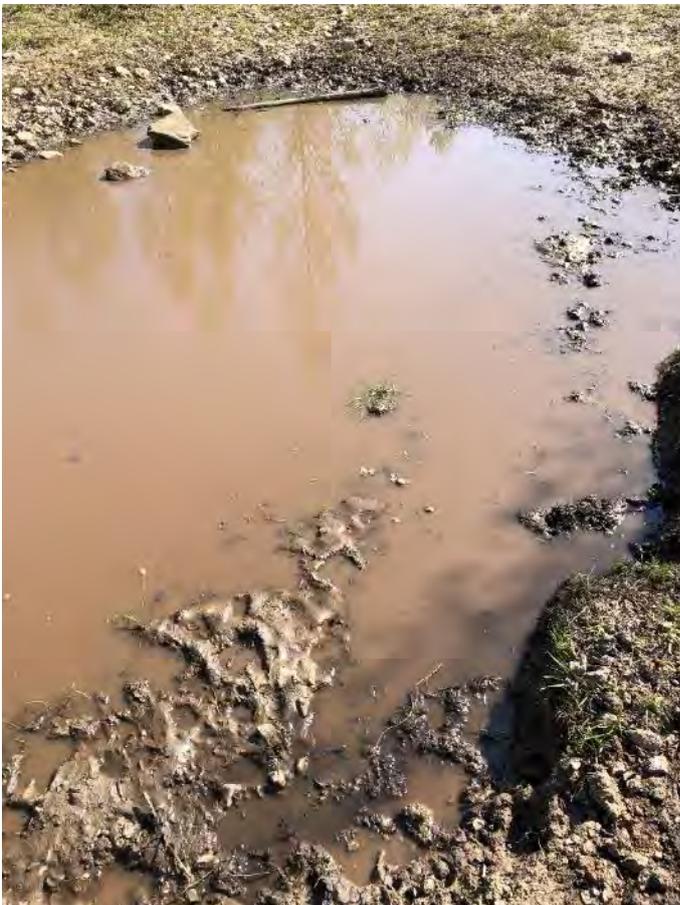
Abbildung 4: Gewässer G2;
18.04.2019. Trittsiegel, trübes Wasser
und fehlende Vegetation kennzeichnen
das Gewässer.

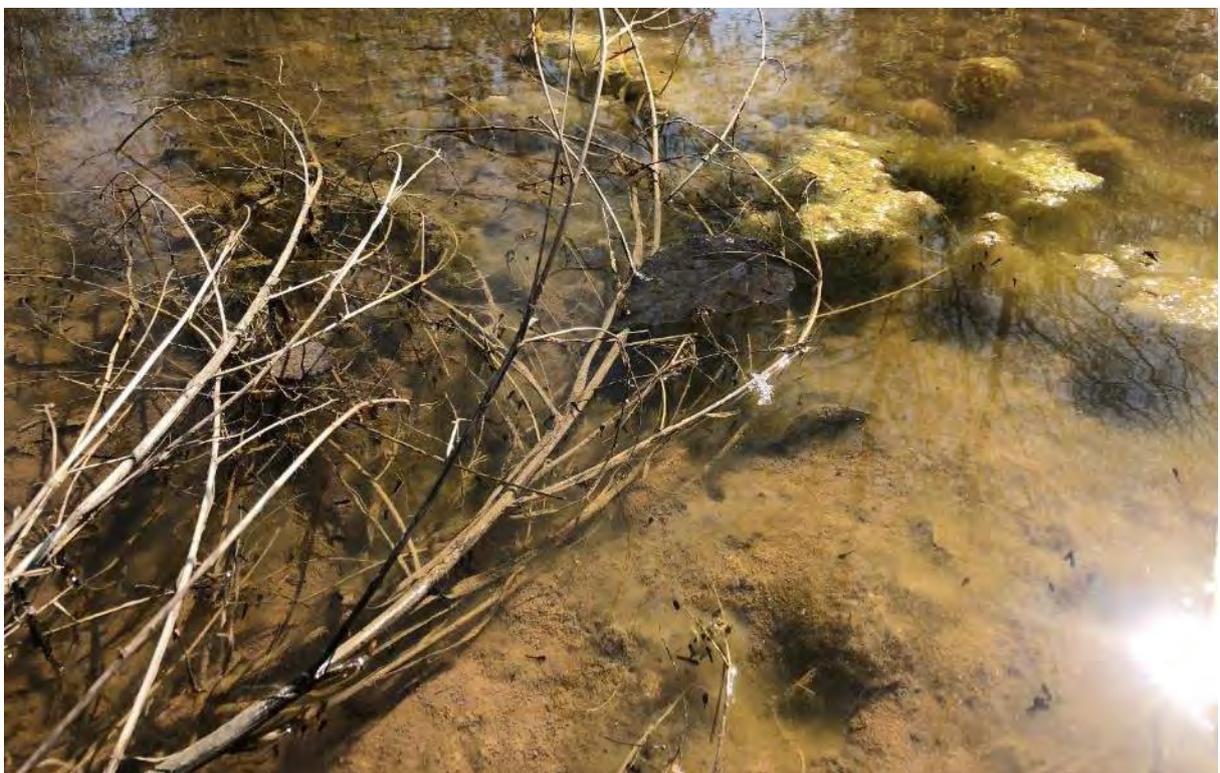
Abbildung 6: Gewässer G3; 18.04.2019. Im Gewässer befanden sich zwischen 101 und 200 Krötenlarven, die aufgrund ihres frühen Entwicklungsstadiums noch nicht sicher zu bestimmen waren.

Die Gewässer G3 und G4 sind mit Wasser zu befüllen.

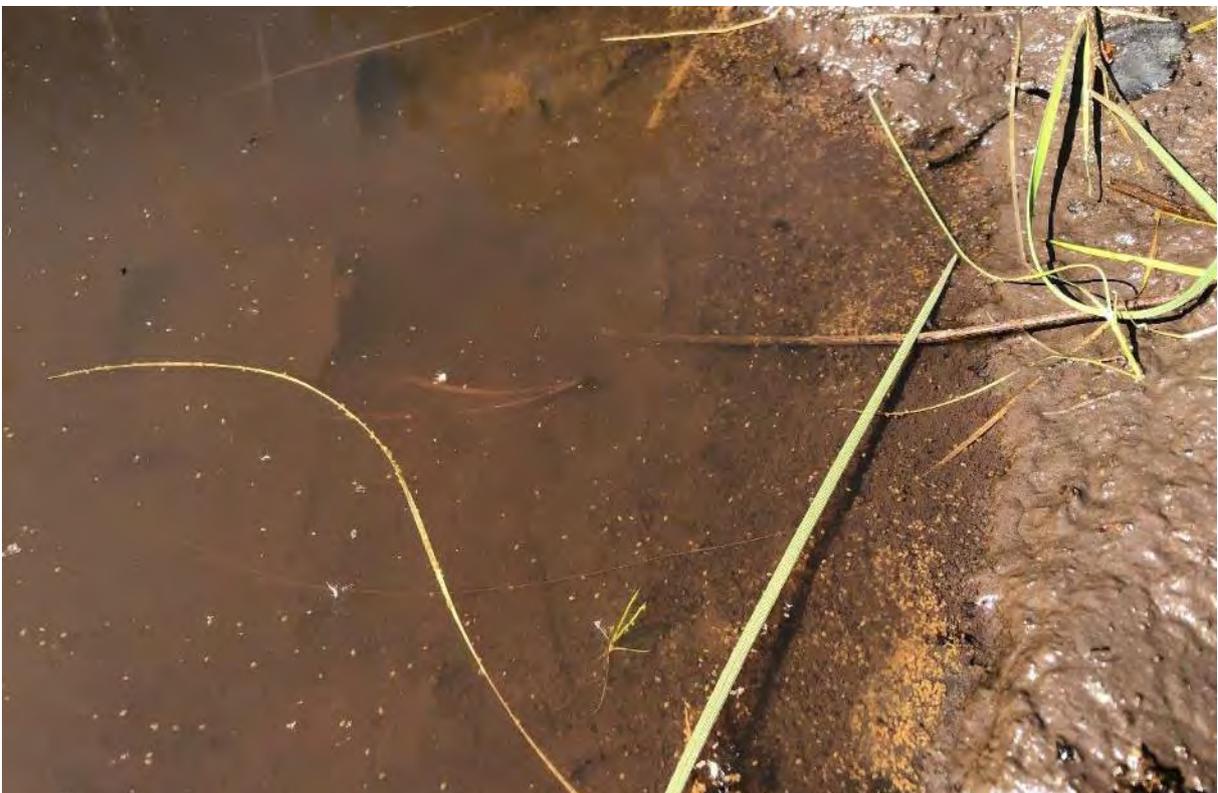
Abbildung 8: Gewässer G4; 18.04.2019. Im Gewässer befanden sich zahlreiche Milben.

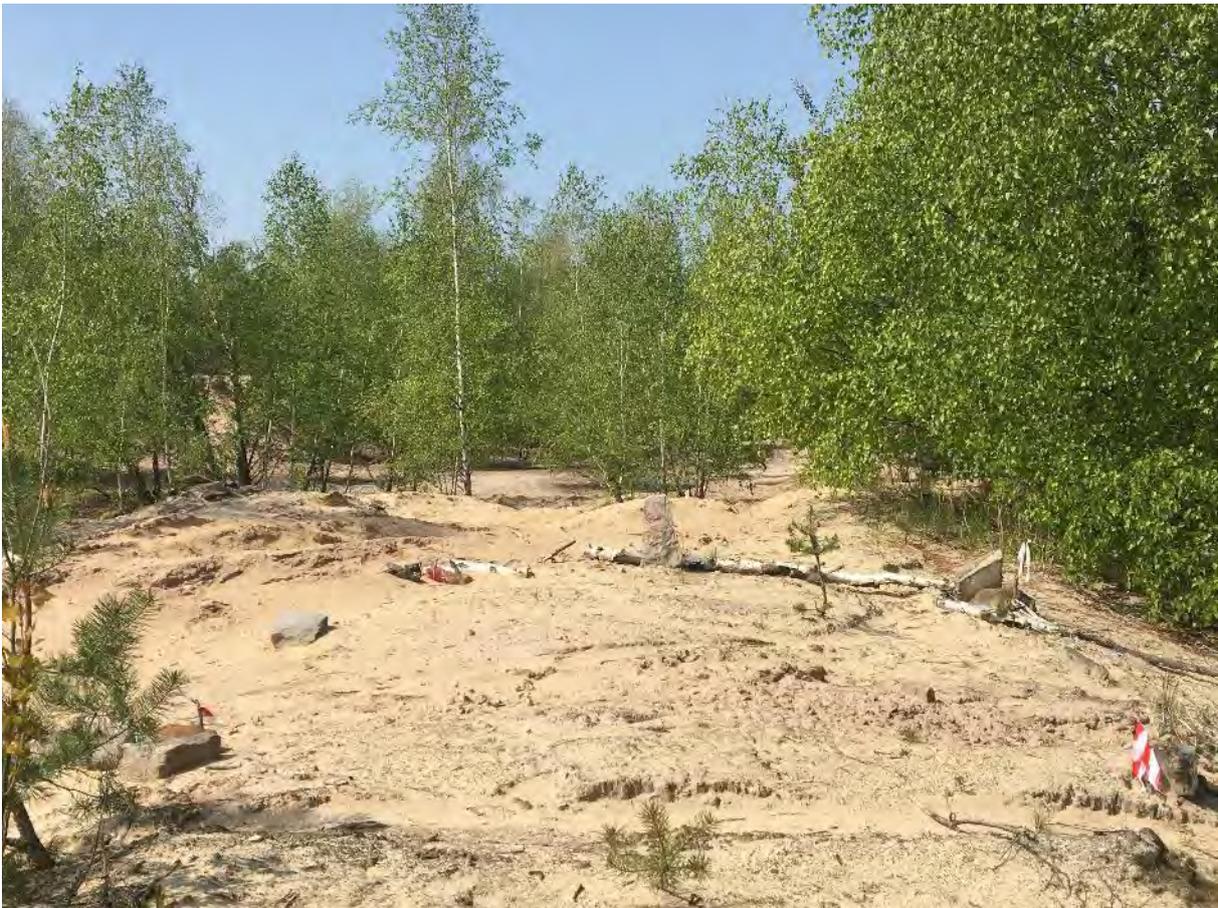
- Vegetationsaufnahmen auf 10 Probeflächen
- VAF01-2 und VAF02-2 durch Motorcross Aktivitäten beeinflusst!

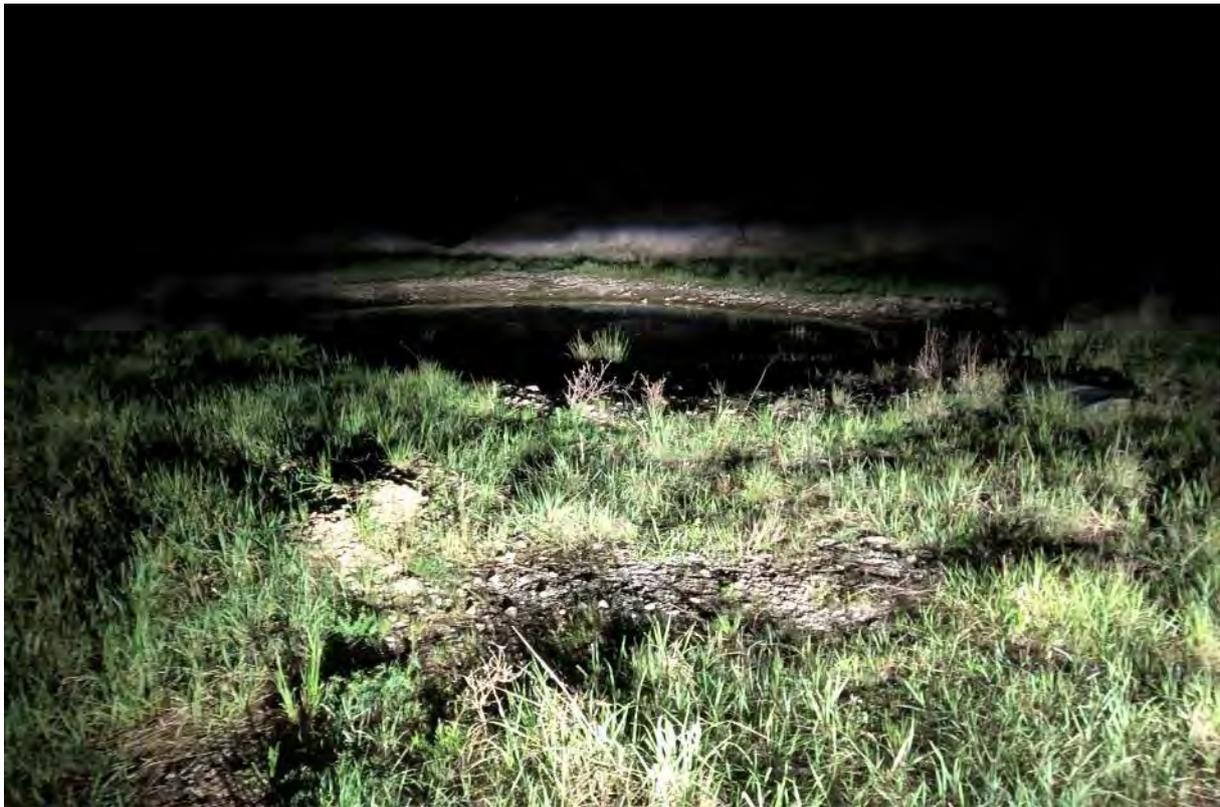
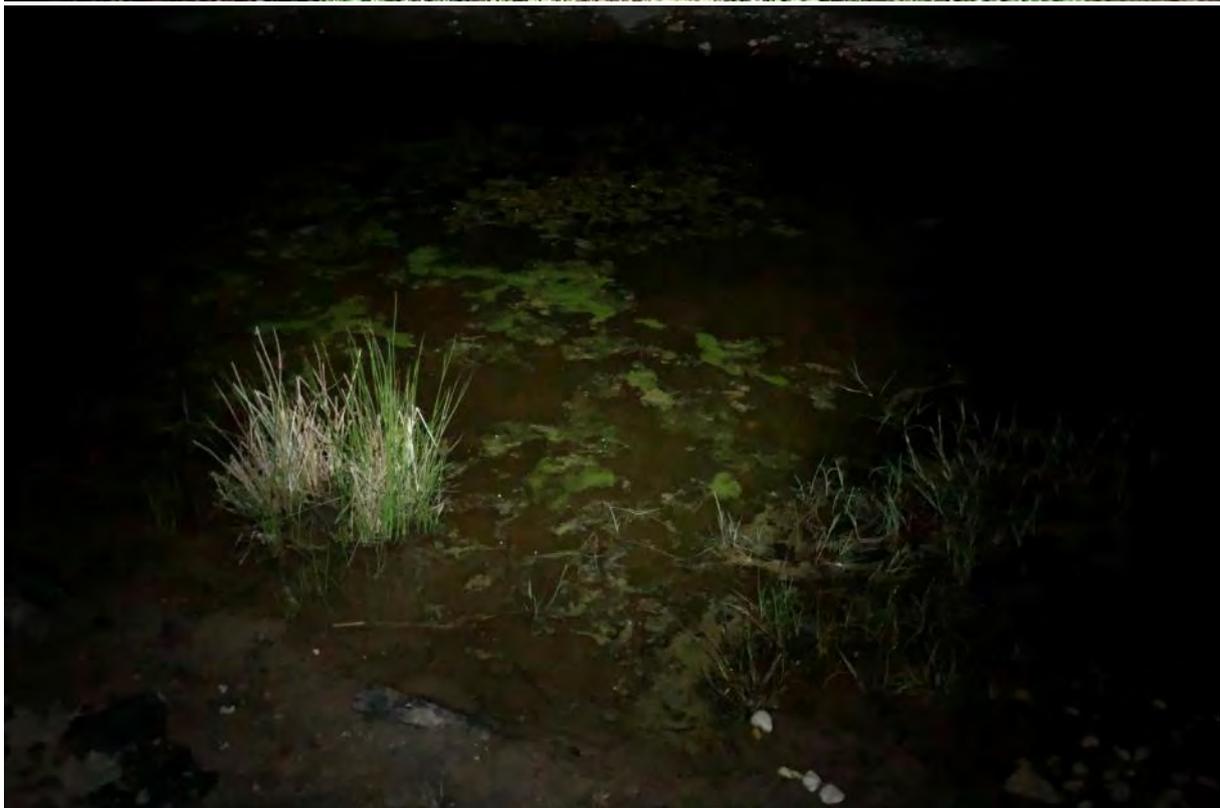
Tafel 1: Gewässer G1; 02.05.2019. Das Gewässer ist ausreichend mit Wasser gefüllt. Im Gewässer konnte eine Krötenlarve gesehen und eine unter Wasser rufende (adulte) Kreuzkröte verhört werden.

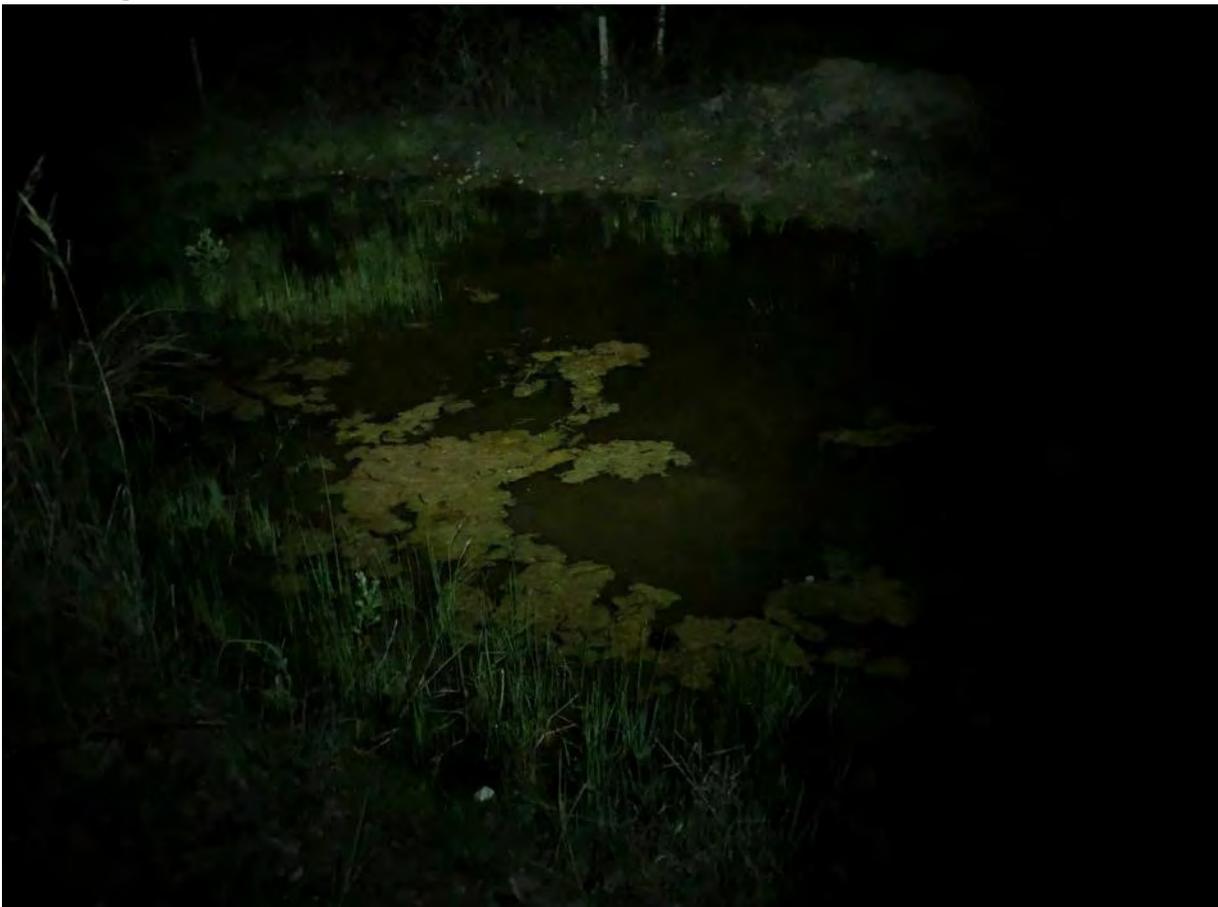
Abbildung 2: Gewässer G3; 02.05.2019. Das Gewässer ist wieder ausreichend mit Wasser gefüllt.

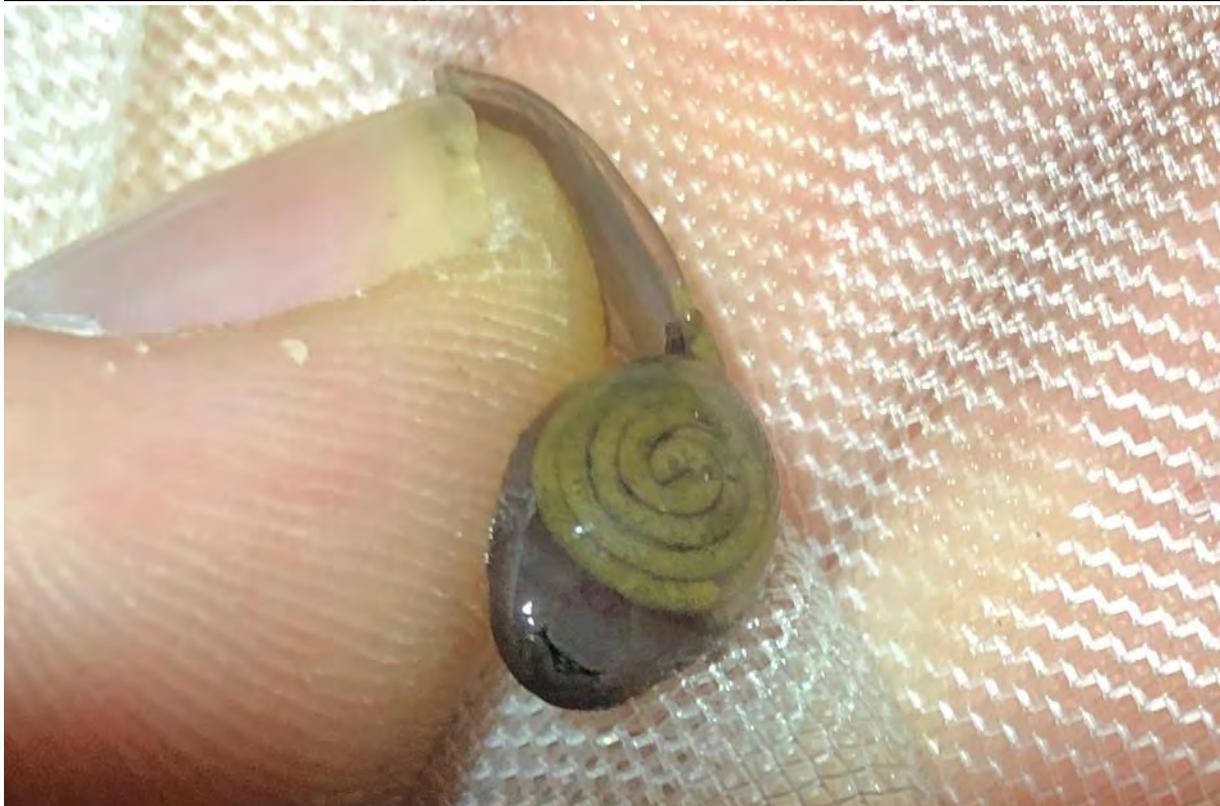
Tafel 2: Gewässer G3; 02.05.2019. Im Gewässer wurden erneut 101 bis 200 Krötenlarven festgestellt. Der weißgraue Kehlbleck älterer Kreuzkrötenlarven ist noch nicht zu erkennen.

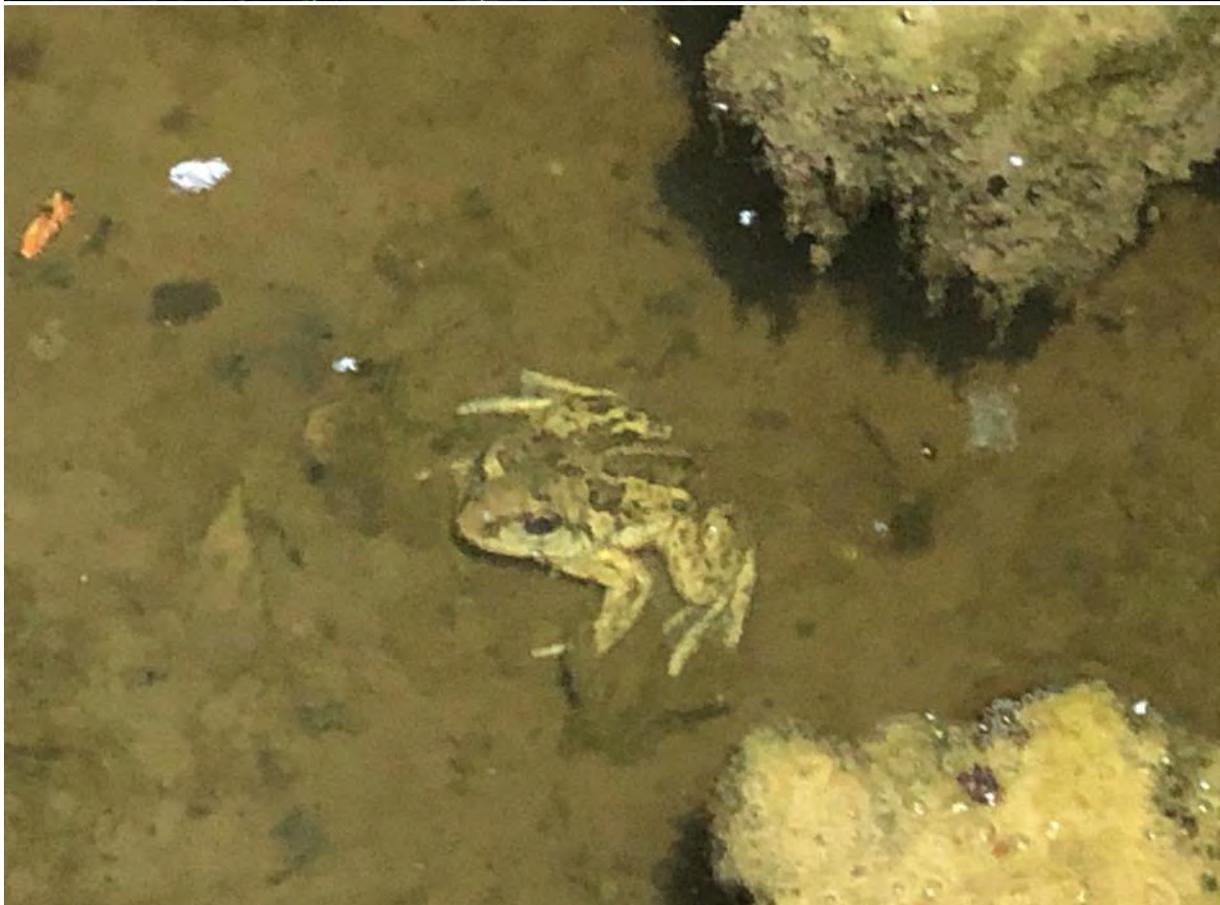
Tafel 3: Gewässer G3; 02.05.2019. Am Gewässer konnte eine unter Wasser rufende Kreuzkröte verhört werden, die nach einiger Suche auch gefunden werden konnte.

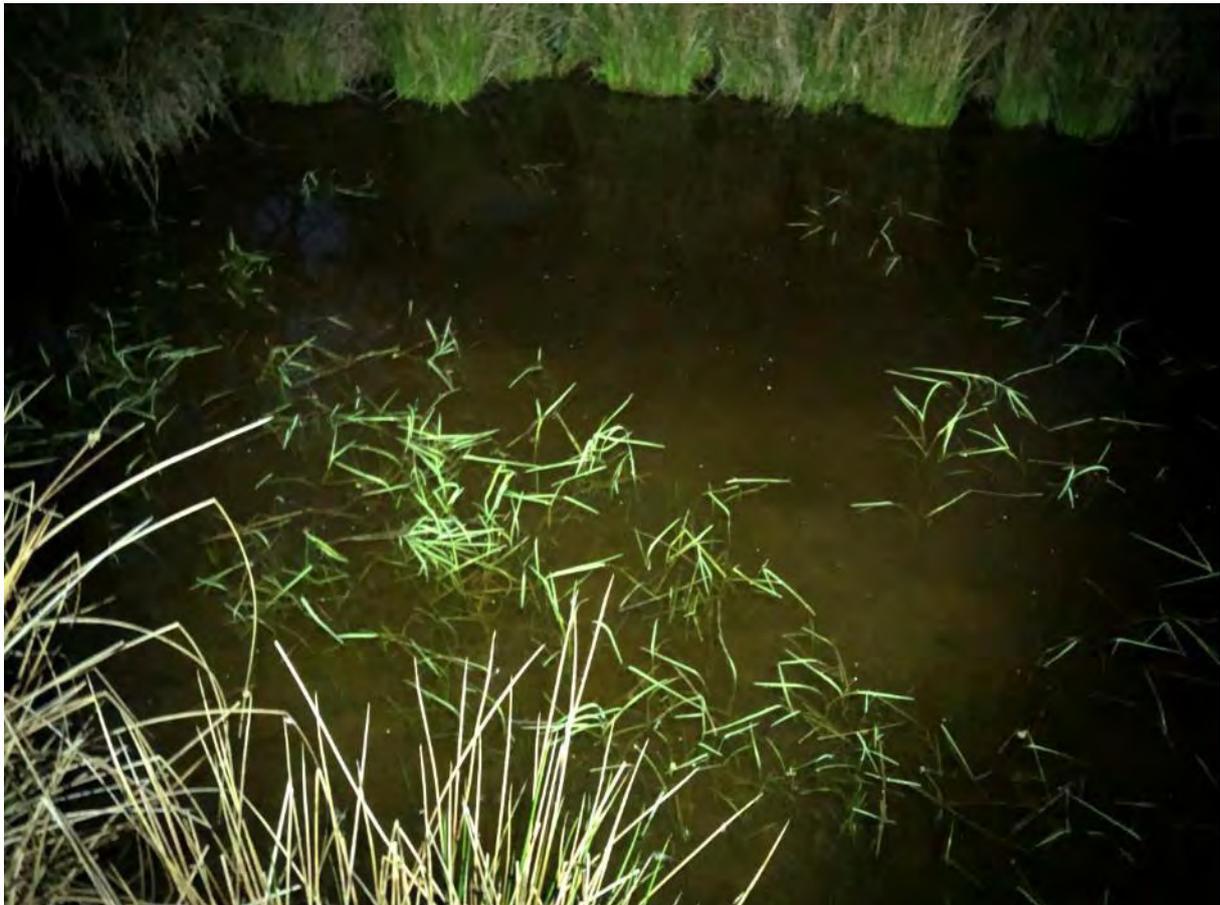
Tafel 4: Gewässer G4; 02.05.2019. Das Gewässer ist wieder ausreichend mit Wasser gefüllt. Amphibien wurden nicht festgestellt.

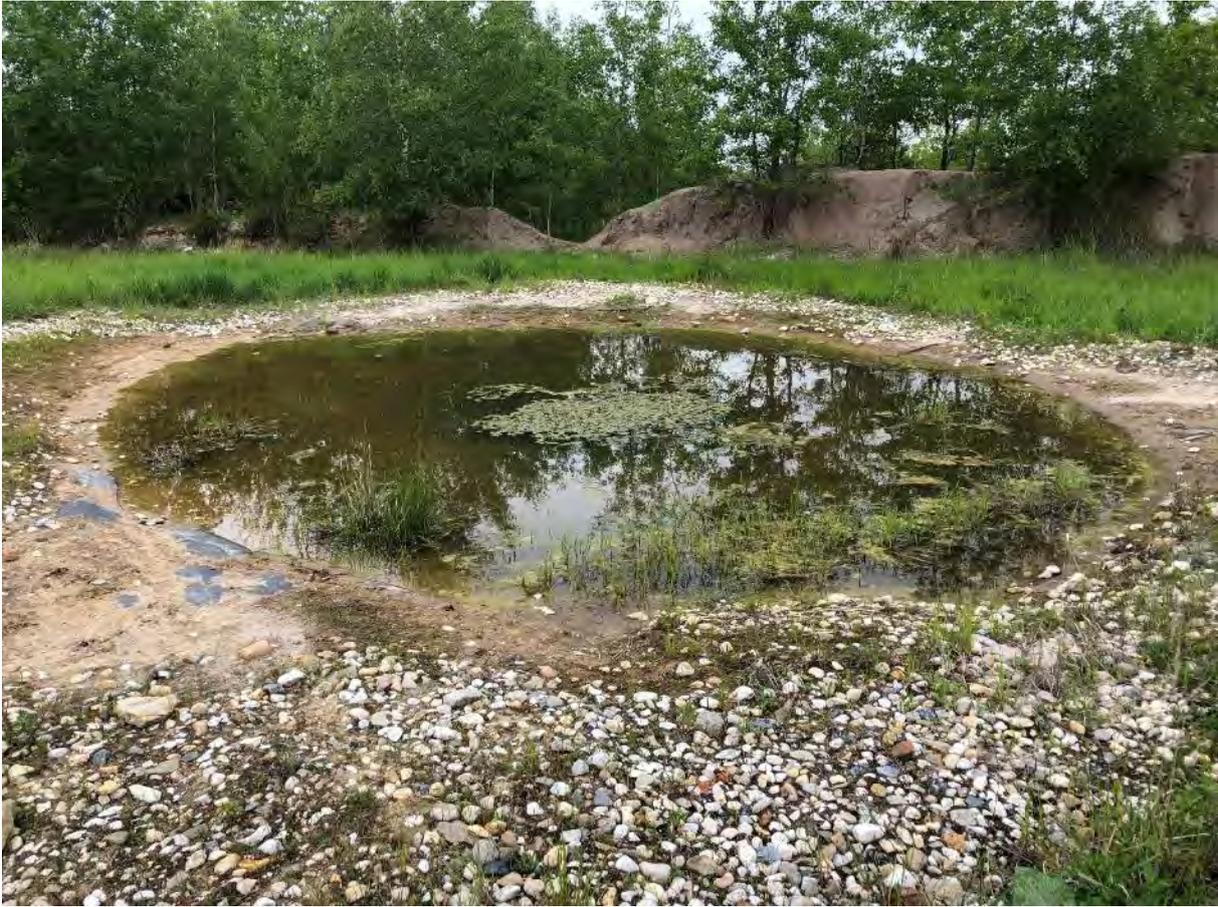
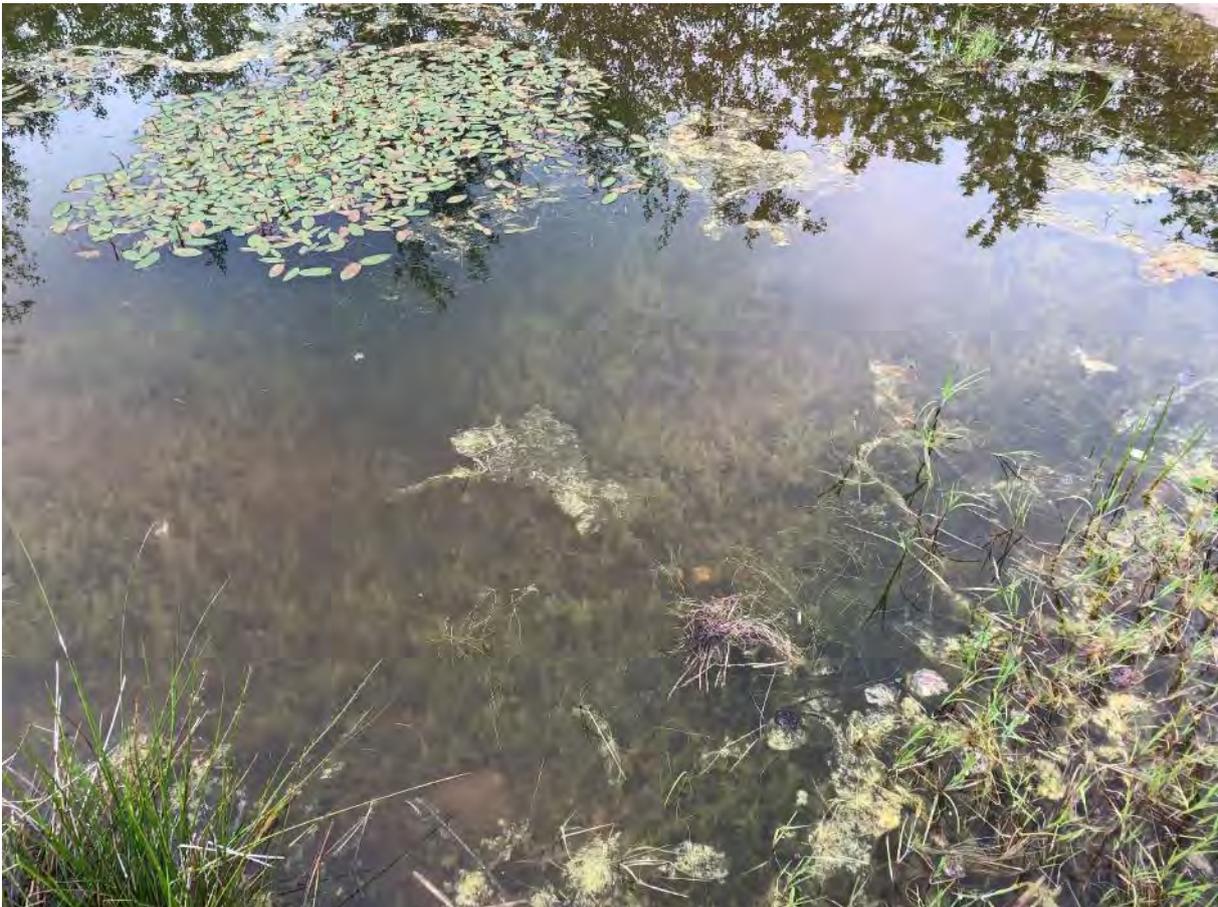
Tafel 1: Gewässer G1; 22.05.2019. Das Gewässer ist ausreichend mit Wasser gefüllt. Amphibien wurden nicht festgestellt.

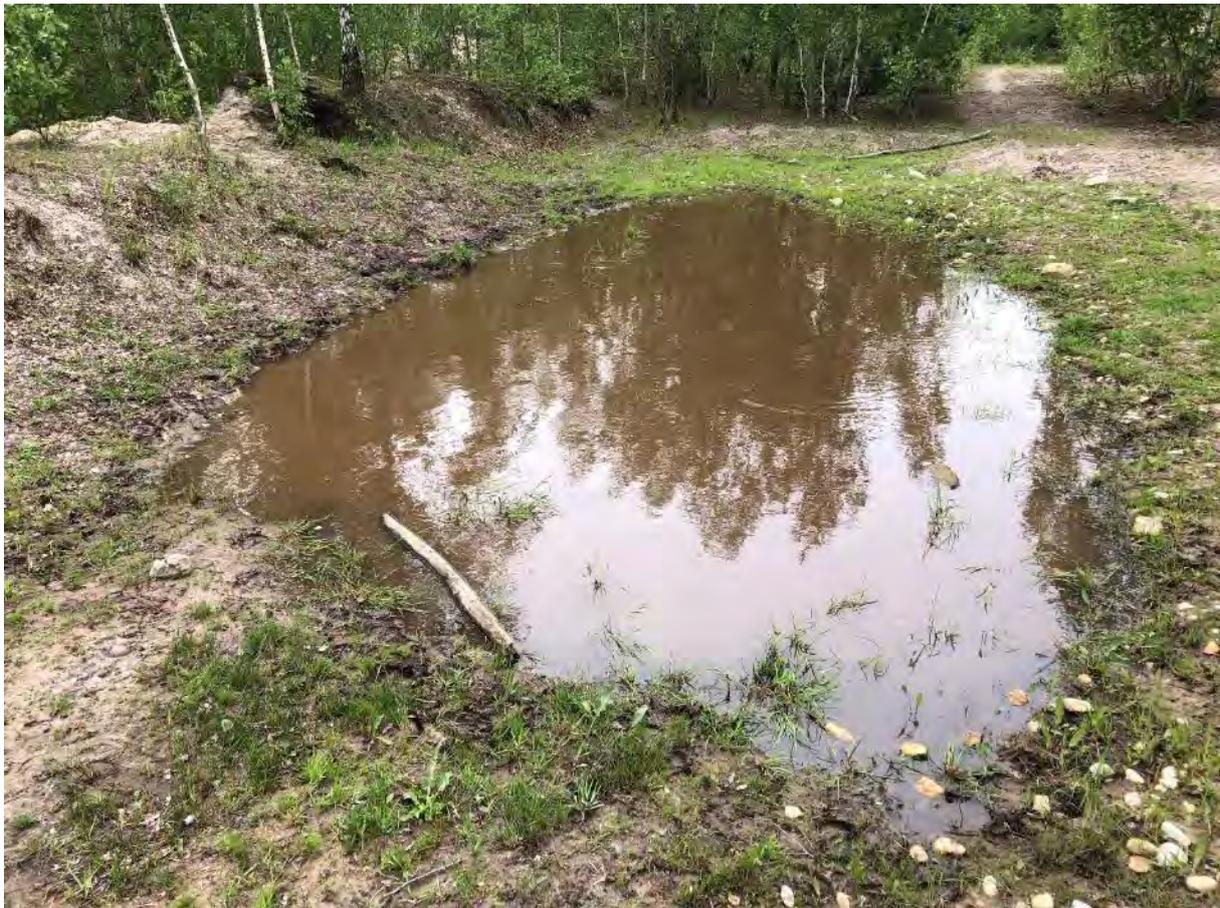
Tafel 2: Gewässer G1; 22.05.2019. Fahrspuren in den Characeen-Rasen.

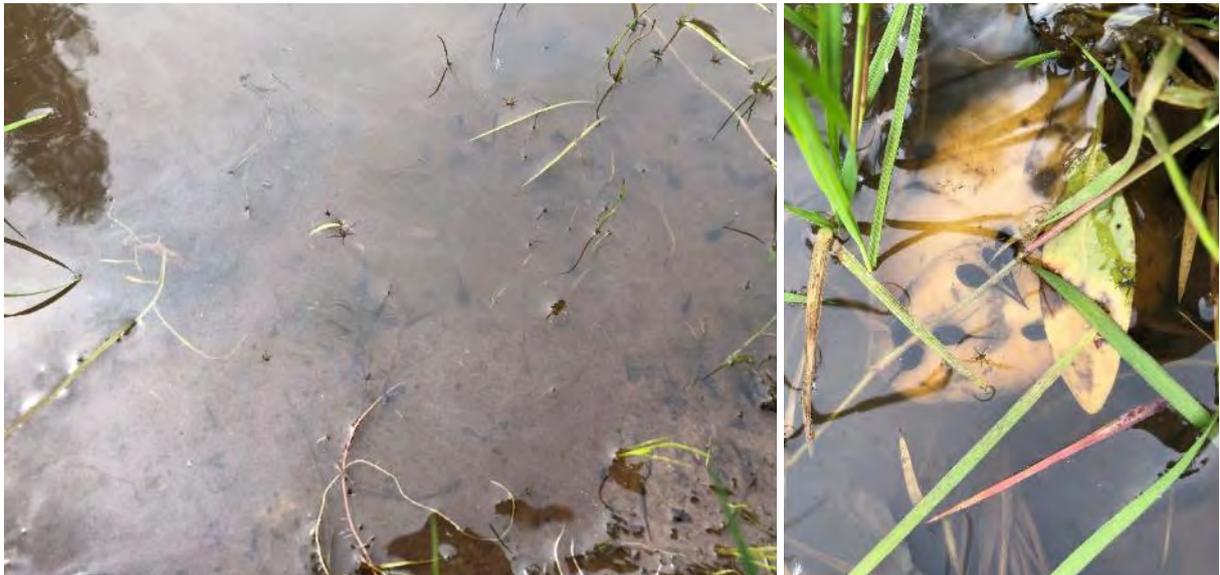
Tafel 3: Gewässer G2; 22.05.2019. In dem Gewässer konnte für dieses Jahr erstmalig Amphibien nachgewiesen werden. Die 101–200 Krötenlarven sind etwa eine bis zwei Wochen alt und aufgrund des frühen Entwicklungsstadiums noch nicht näher zu bestimmen.

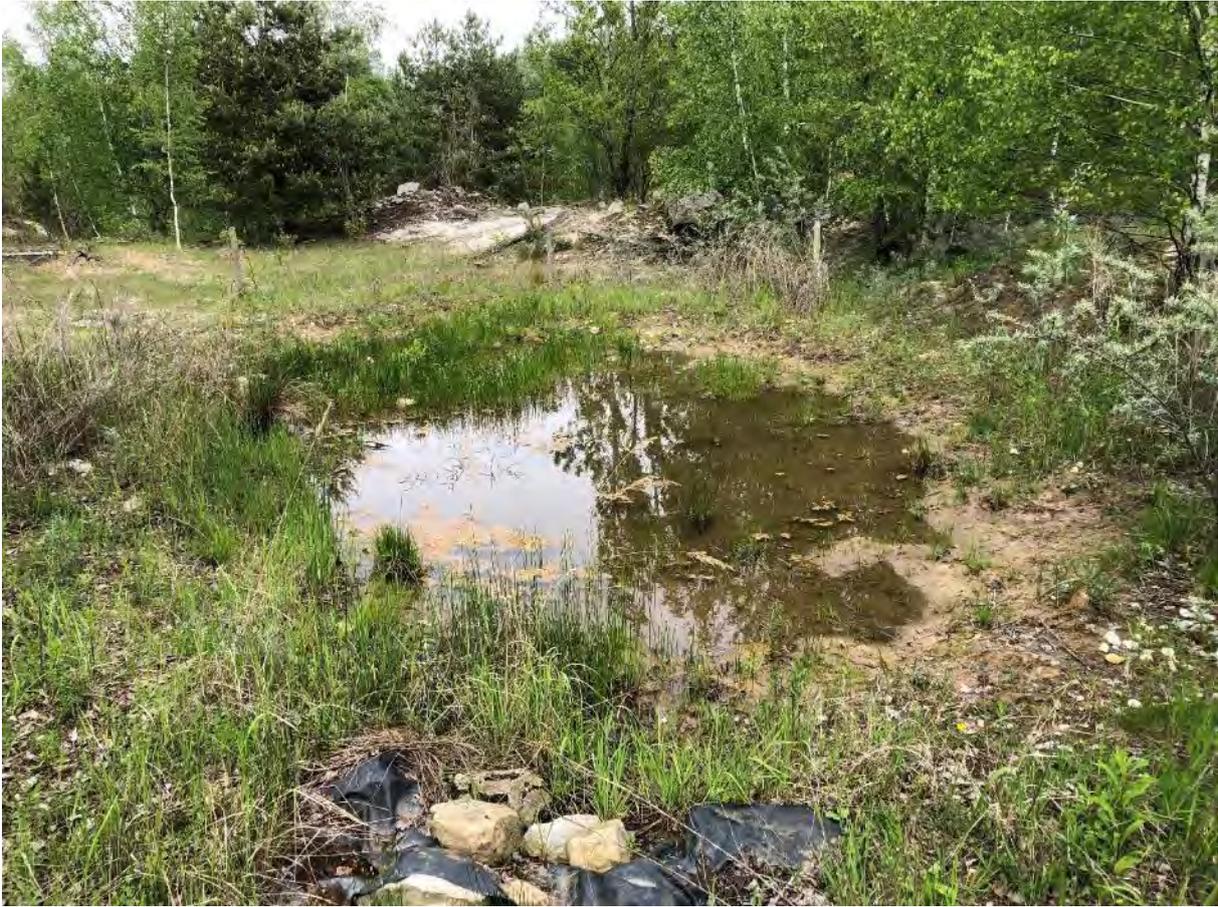
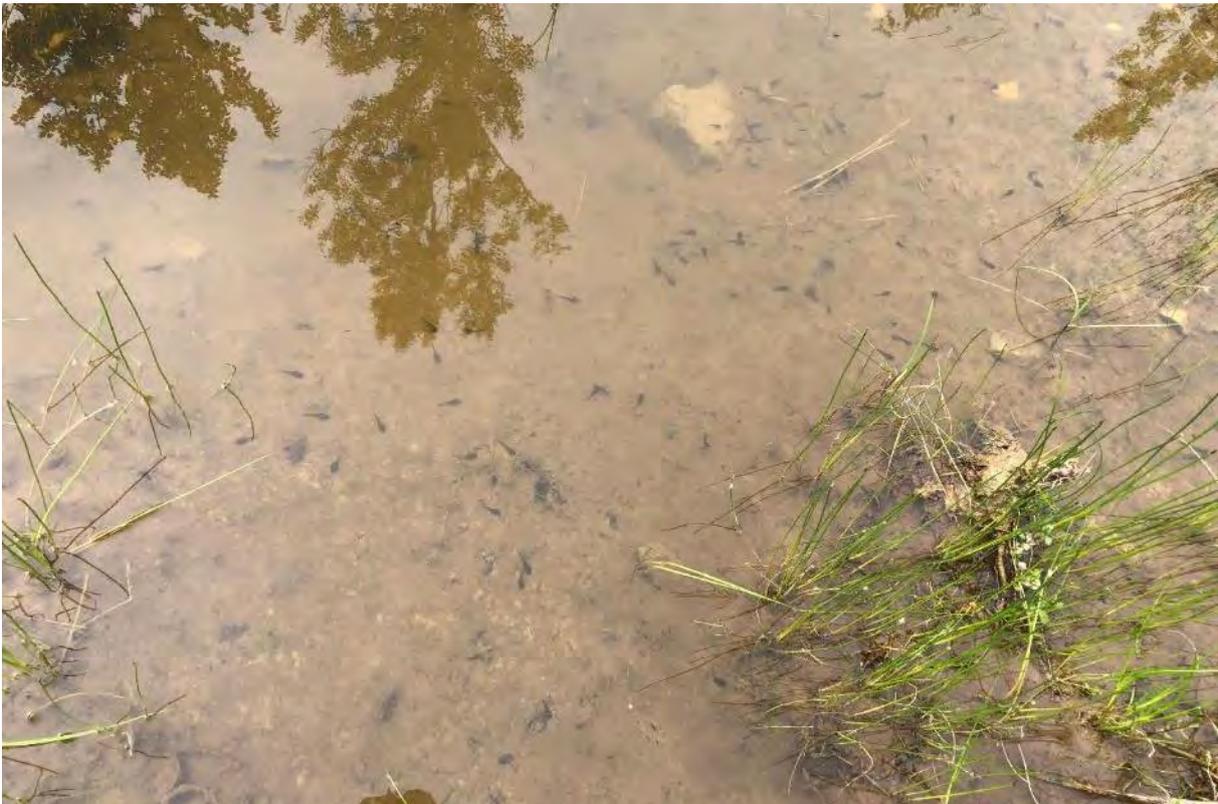
Tafel 4: Gewässer G3; 22.05.2019. In dem Gewässer konnten 51–100, etwa 4 bis 5 Wochen alte Kreuzkrötenlarven sowie 21–50 etwa eine Woche alte Krötenlarven (Artbestimmung aufgrund des frühen Entwicklungsstadiums noch nicht möglich) nachgewiesen werden.

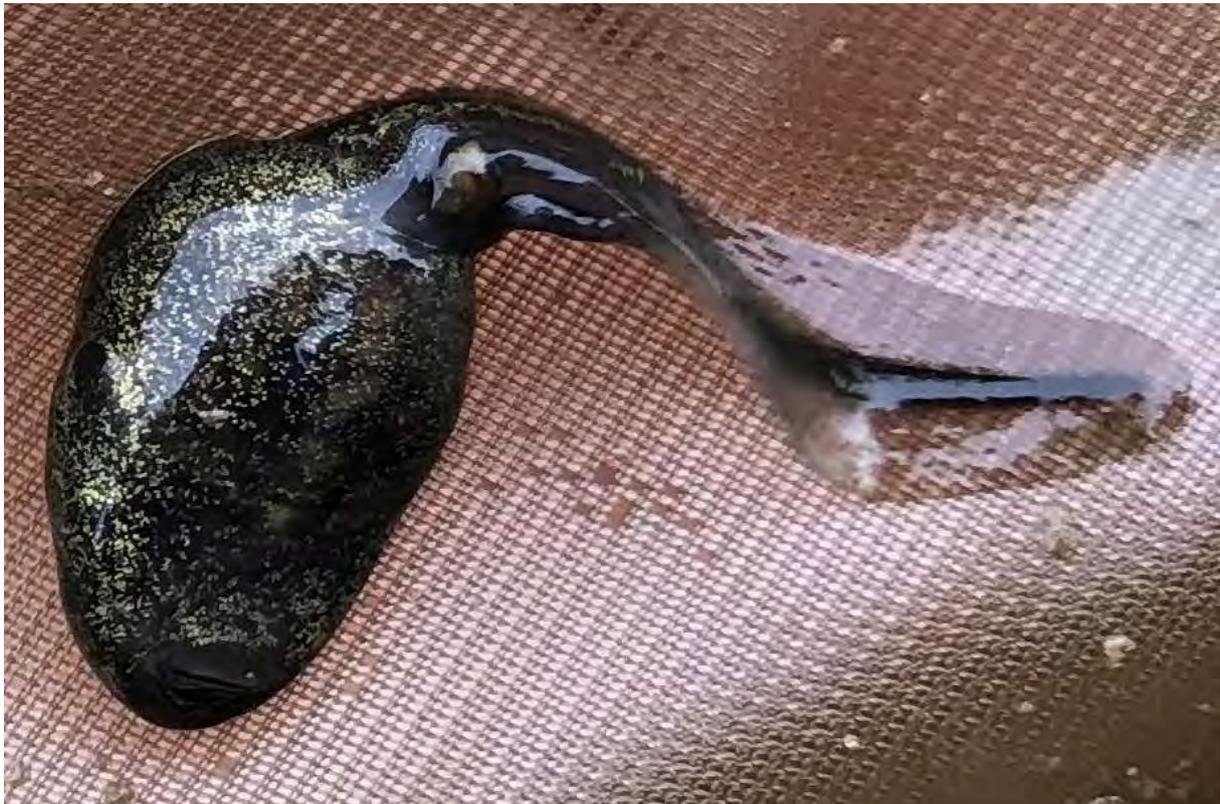
Tafel 5: etwa 4 bis 5 Wochen alte Kreuzkrötenlarve aus Gewässer G3; 22.05.2019. Das Mundfeld ist etwa halb so breit wie der Augenabstand, wodurch sich ältere Larven der Kreuzkröte von denen der ähnlich aussehenden Erdkröte unterscheiden lassen. Der Weiße Kehlfleck ist noch nicht ausgebildet.
