Bericht zum Monitoring 2019 Beweidungsfläche ehemaliger Tagebau Profen-Nord

MUEG Mitteldeutsche Umwelt- und Entsorgungs GmbH
Geiseltalstraße 1
06242 Braunsbedra

Regioplan
Ingenieurbüro für Landschaftsplanung Regionalentwicklung Geoinformation
Dipl.-Ing. (FH) Falko Meyer
Moritz-Hill-Str. 30
06667 Weißenfels

Weißenfels, 25.02.2020

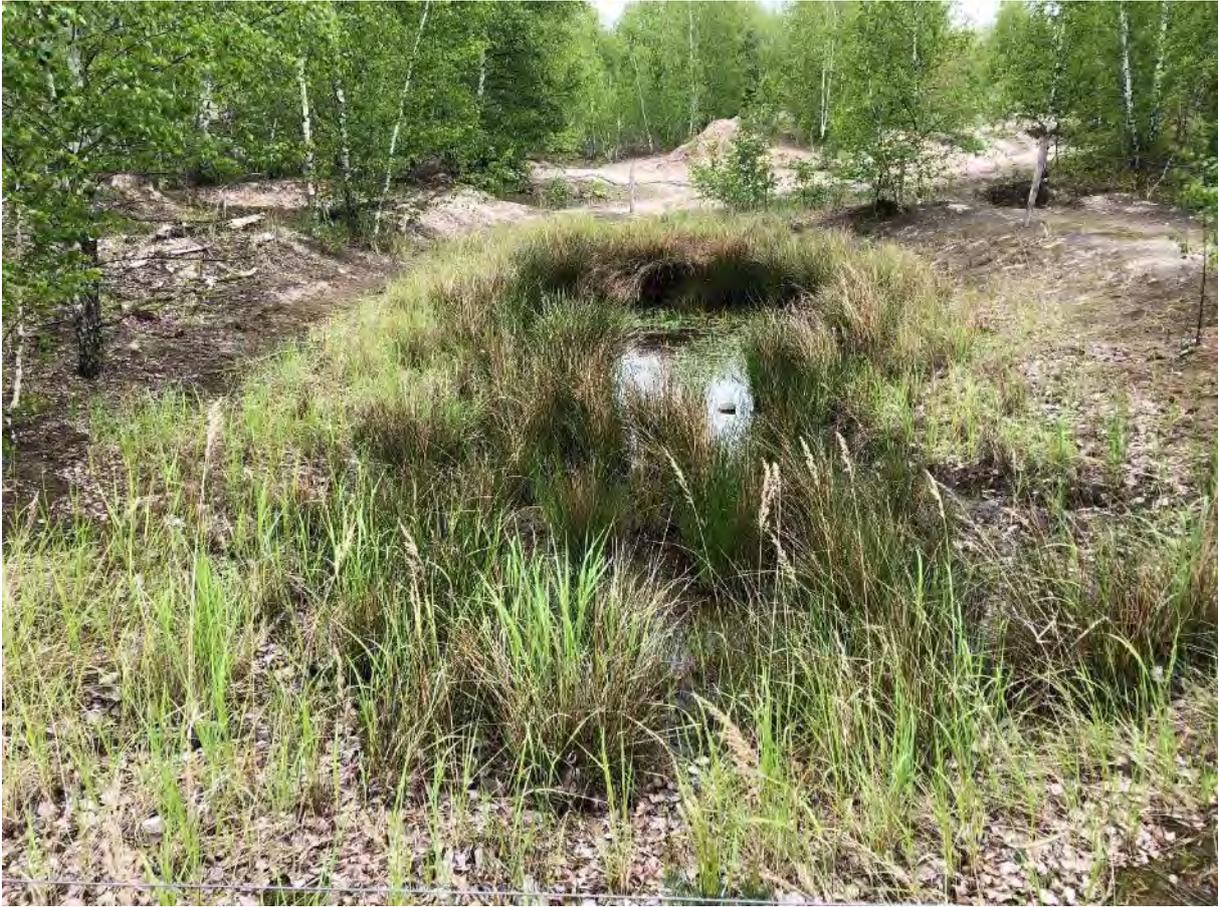
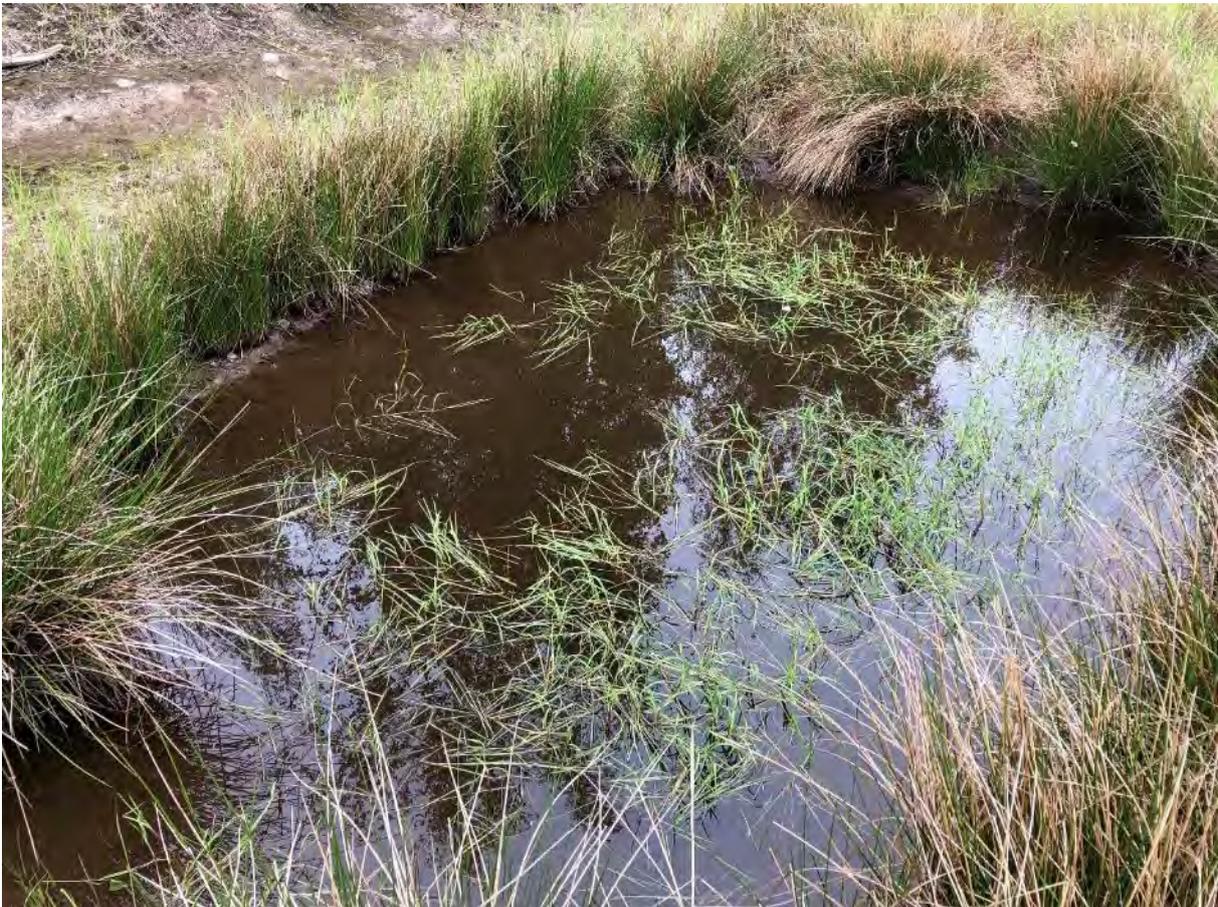
Tafel 6: Gewässer G4; 22.05.2019. Das Gewässer ist ausreichend mit Wasser gefüllt. Amphibien wurden nicht festgestellt.

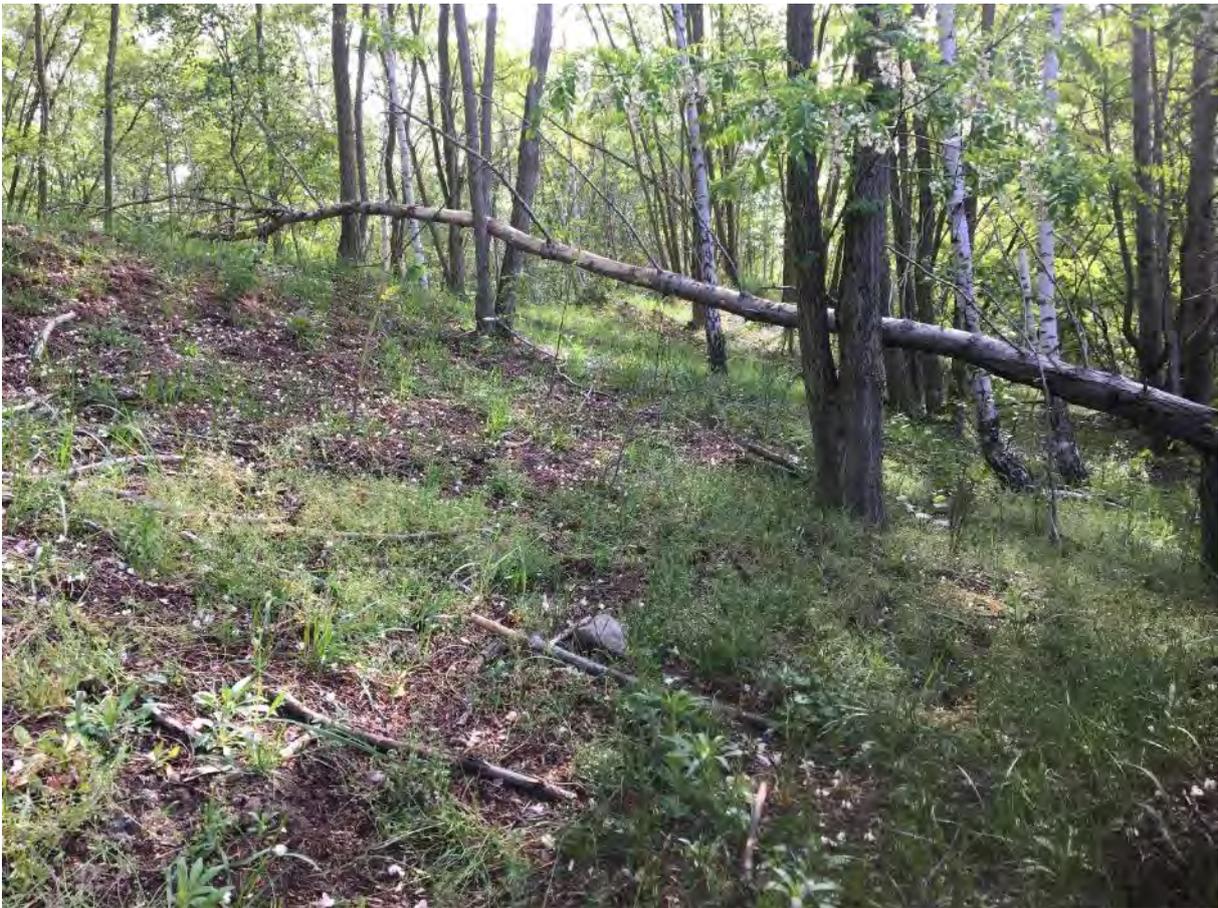
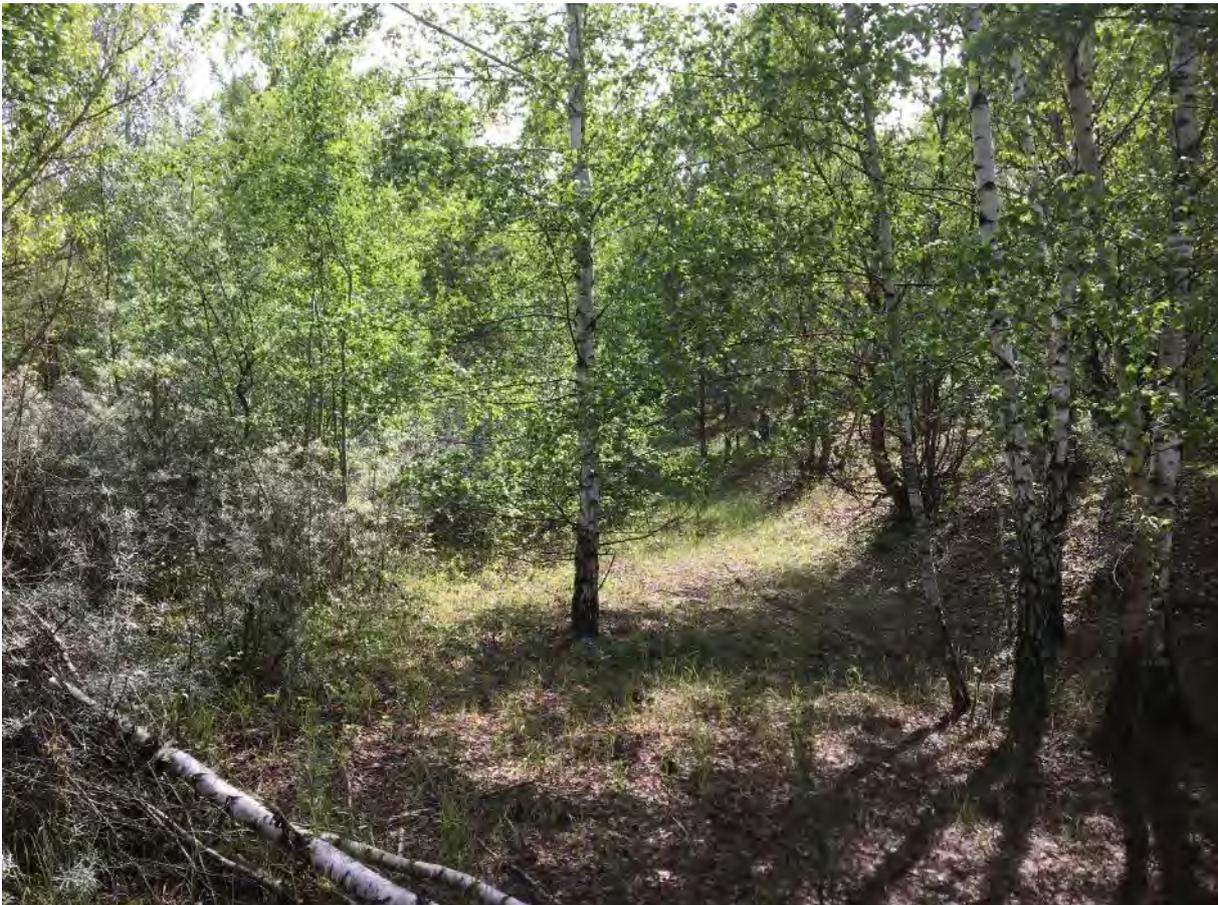
Tafel 1: frischer aber nur lichter Vegetationsaufwuchs in der Krautschicht im Bereich flacher und mit Baumschicht bestandener Rippenschüttungsflächen

- Es wird empfohlen den Tierbesatz der Rinder zu reduzieren! (Hinweis: Ortsbegehung mit MUEG, Bewirtschafter und Regioplan zur Reduzierung des Tierbesatzes ist bereites für den 28.06.2019 8:00 Uhr vereinbart!)
-
-

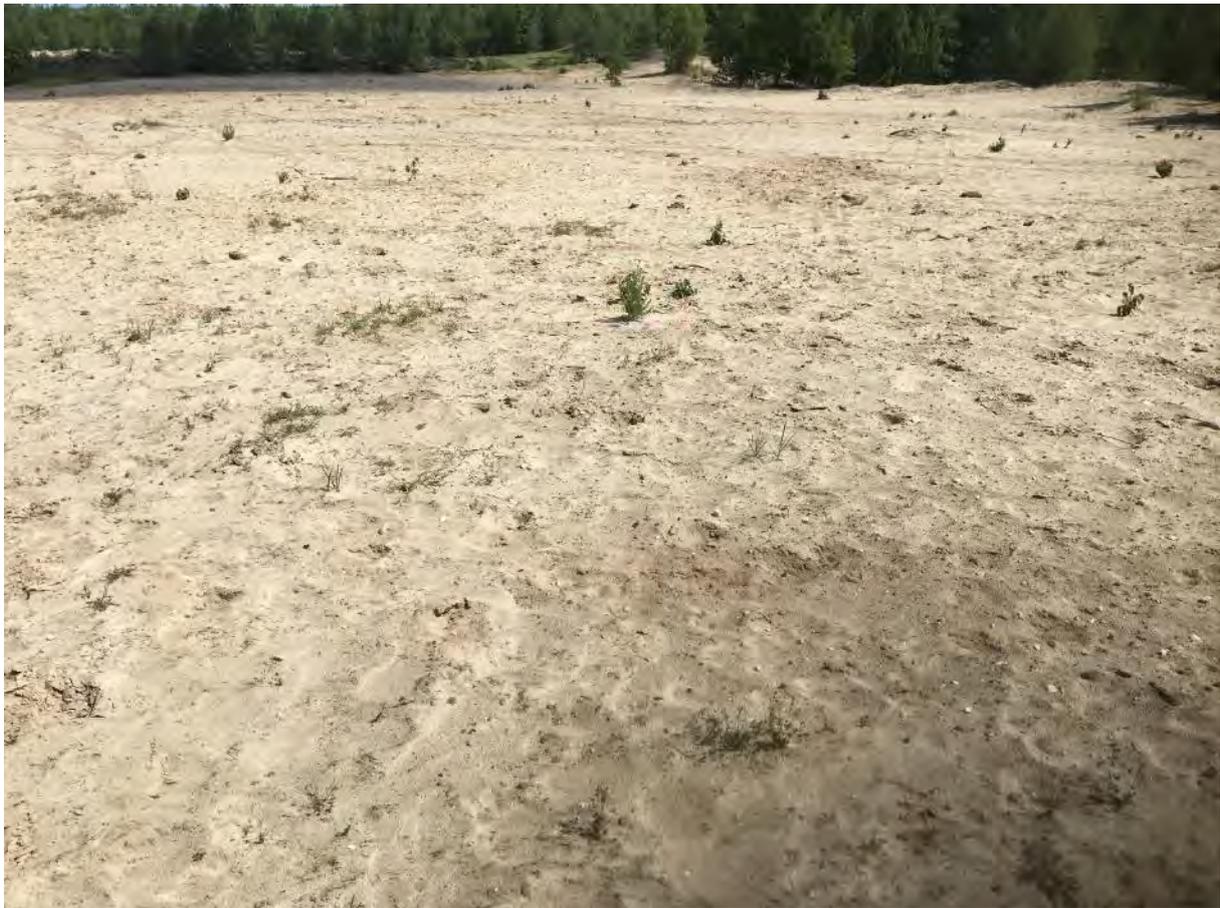
Tafel 2: erster Vegetationsaufwuchs im Bereich der großen Sandfläche mit z. B. Kleiner Sauerampfer (*Rumex acetosella*), Schmalblättriges Greiskraut (*Senecio inaequidens*)

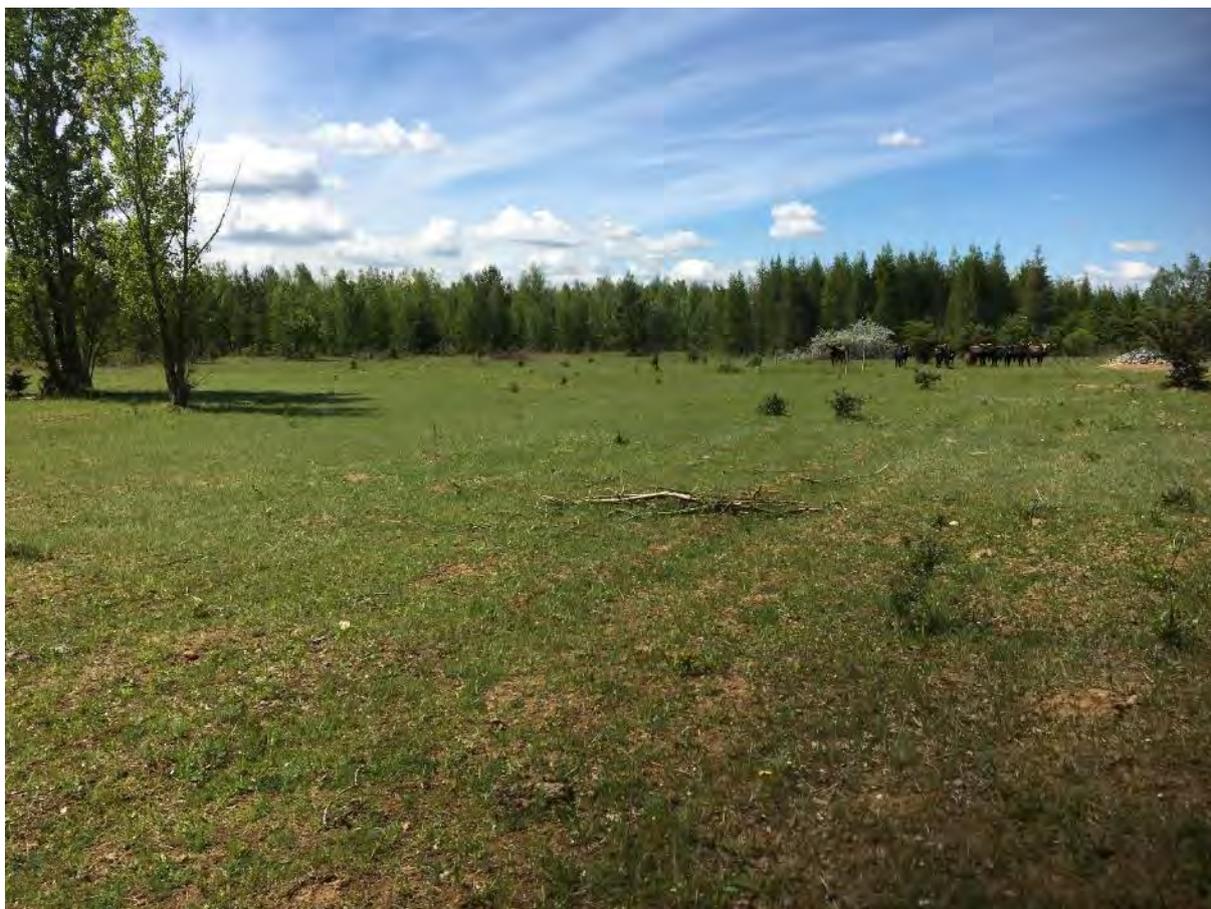
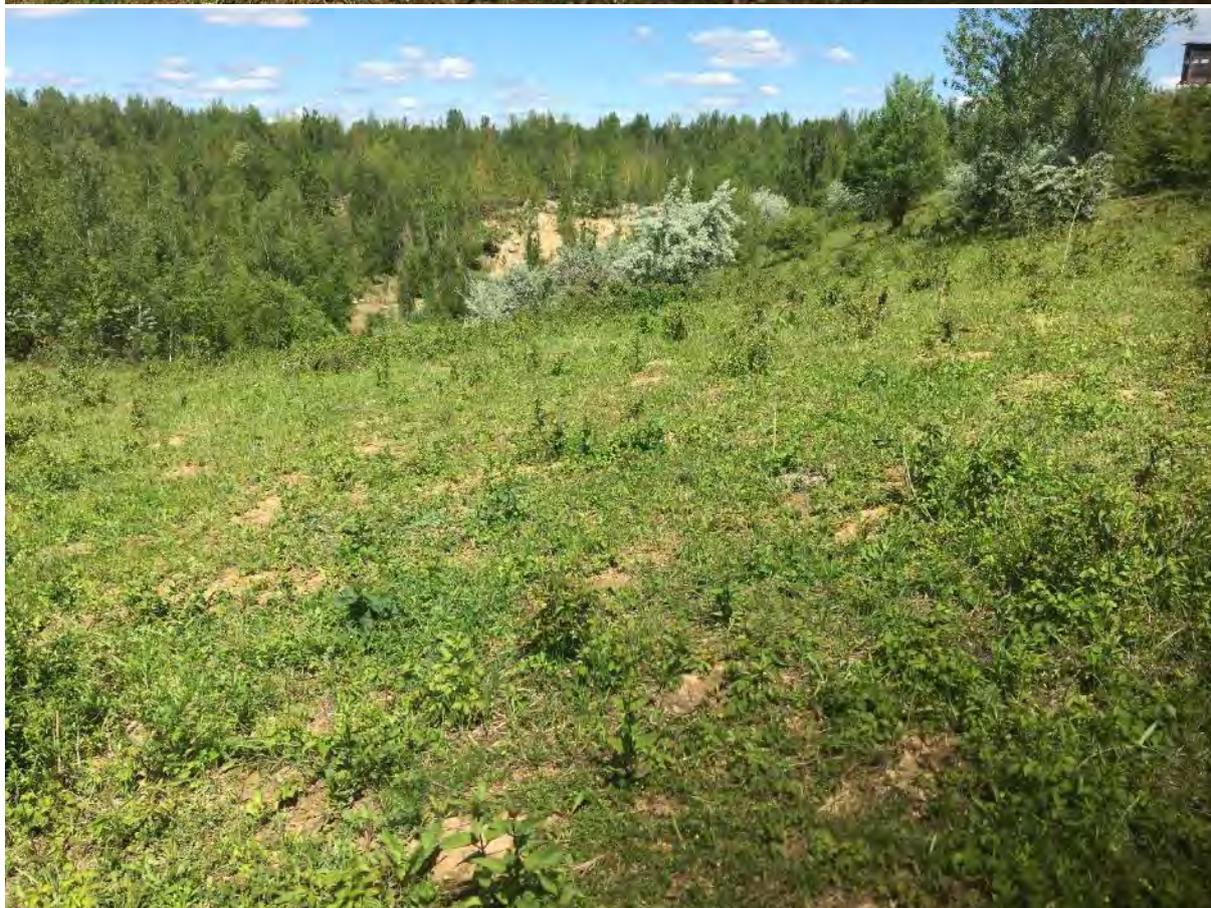
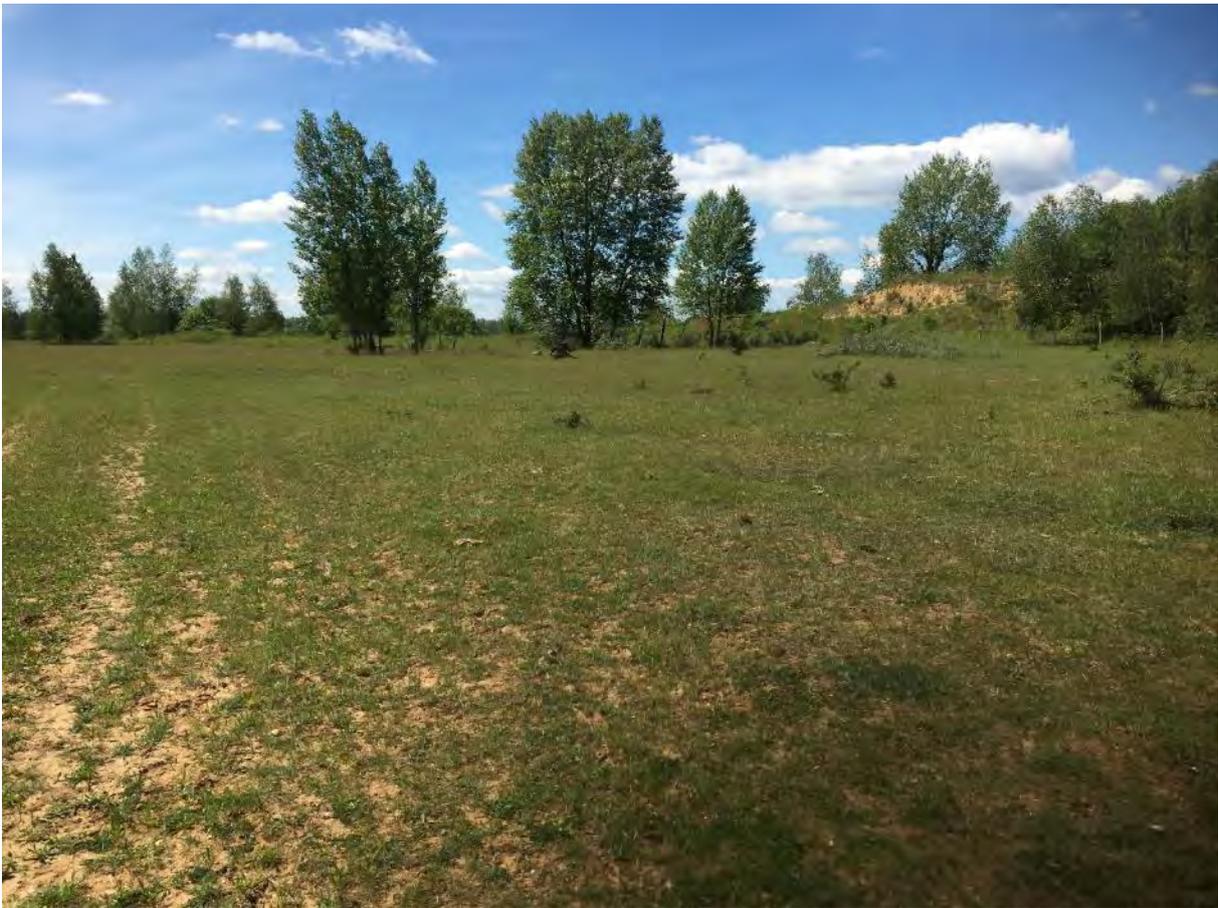
Tafel 3: Bereiche der Weidefläche mit flächiger aber durch Verbiss der Weidetiere mit geringer [$< 15\text{cm}$] bis sehr geringer [$< 5\text{cm}$] Vegetationshöhe der Krautschicht (Deckung der Krautschicht im Schnitt ca. 85%)

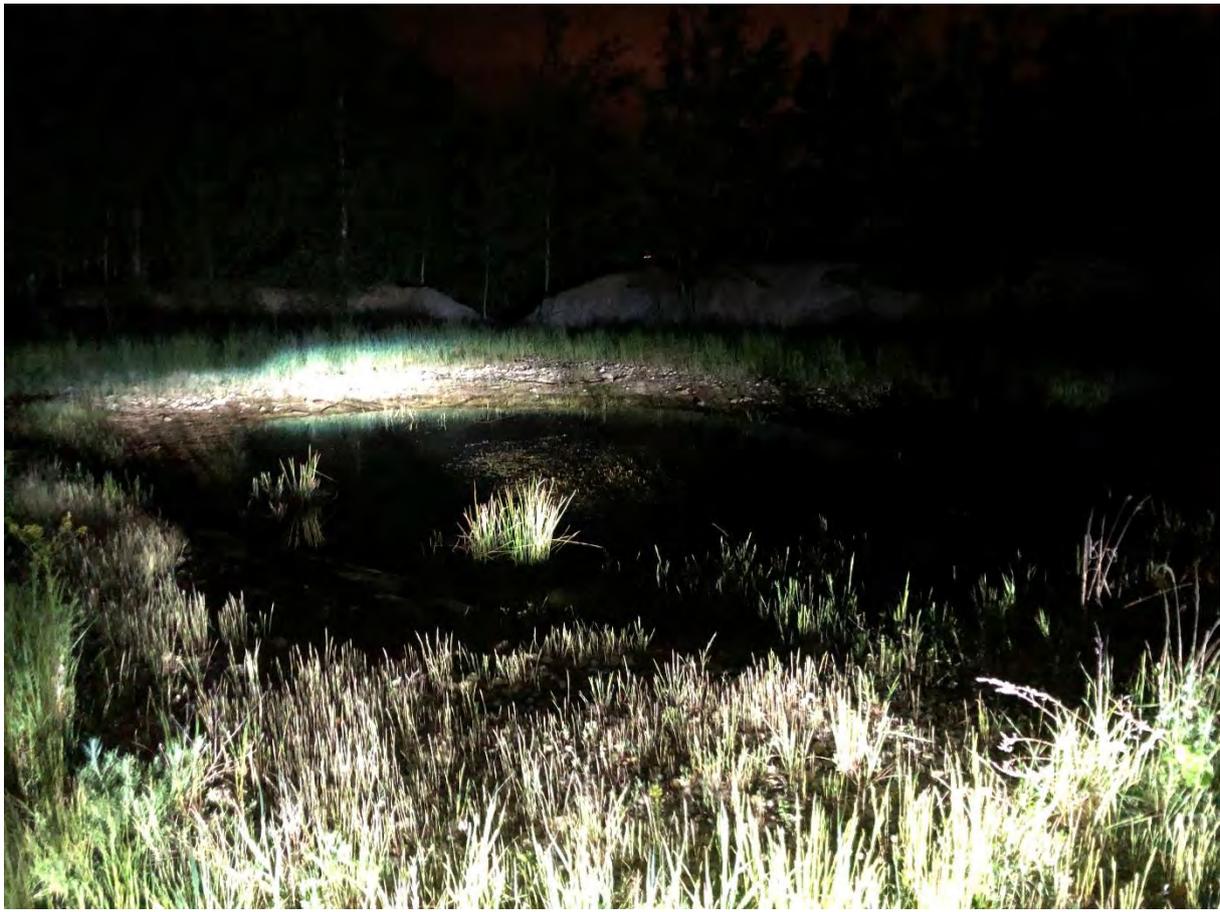
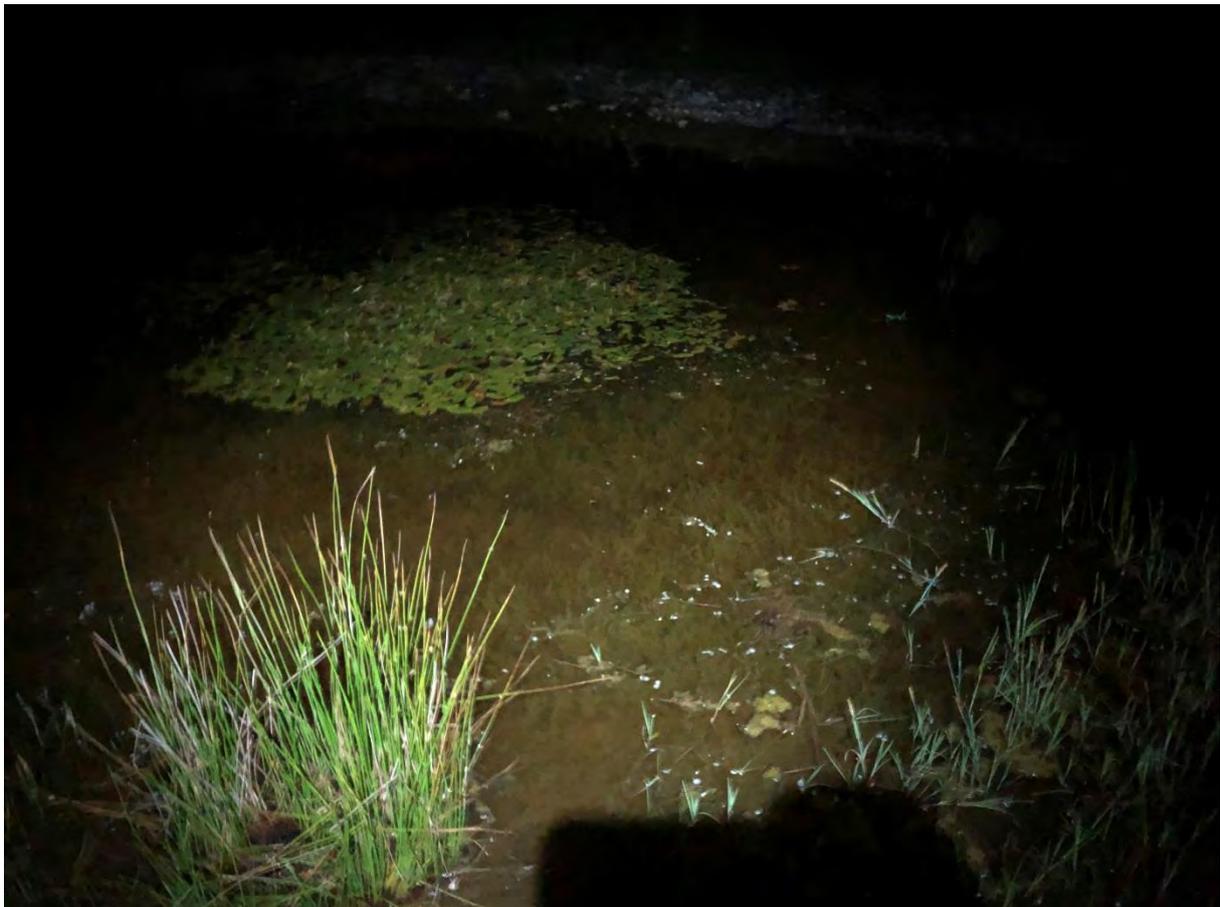
Tafel 1: Gewässer G1; 03.06.2019. Das Gewässer ist ausreichend mit Wasser gefüllt.

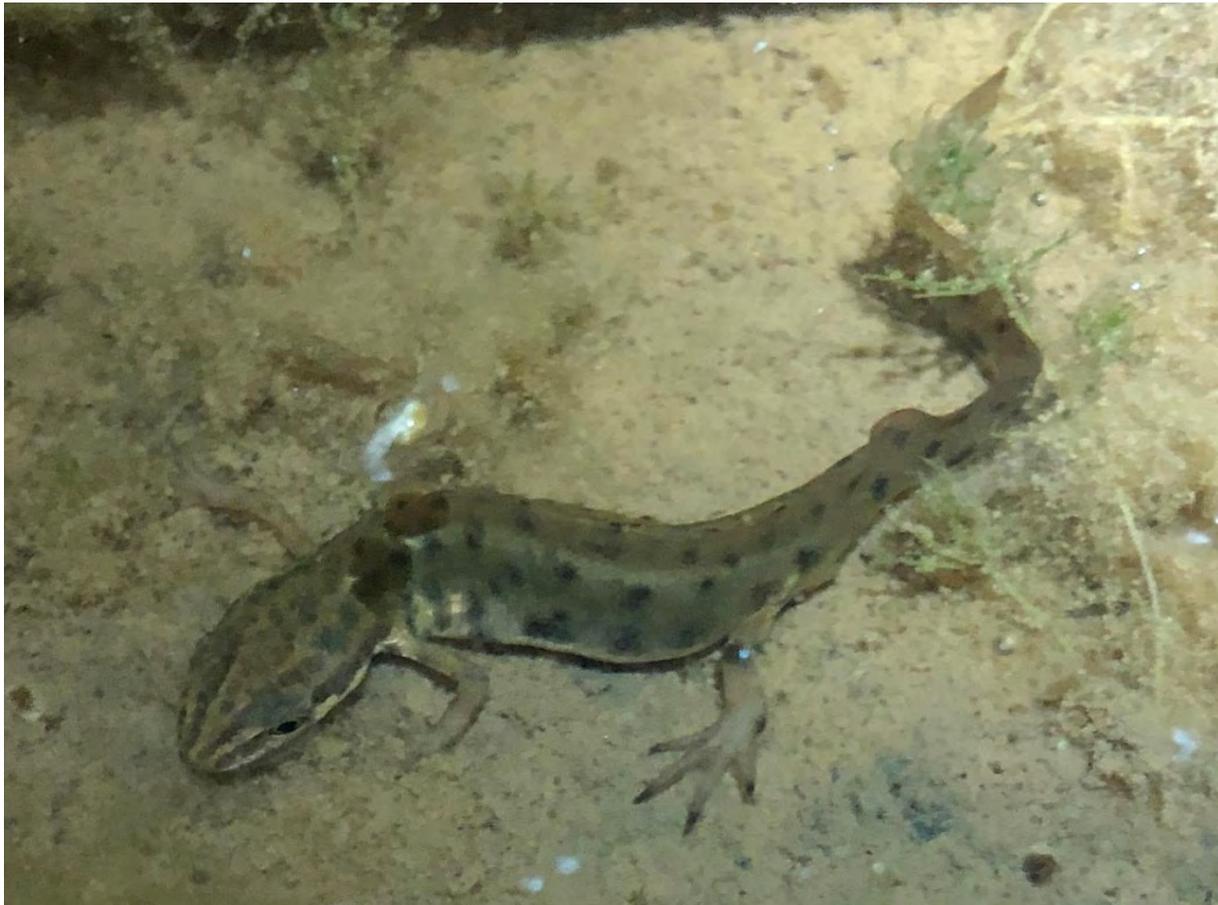
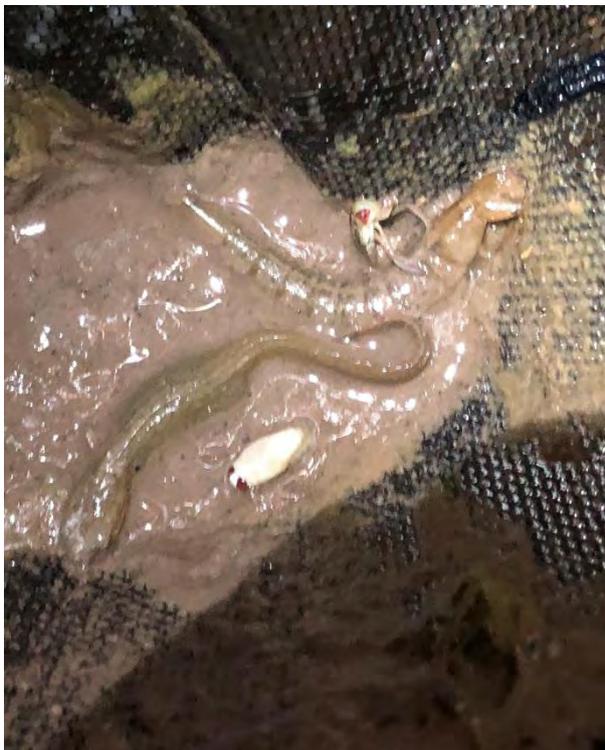
Tafel 2: Gewässer G1; 03.06.2019. Oben: Teichmolch (*Triturus vulgaris*) im Gewässer. Links unten: Teichmolch, Gelbrandkäfer-Larve (*Dytiscus*) und Rückenschwimmer (Notonectidae) im Wasserkescher. Rechts unten: Kreuzkröte (*Bufo calamita*) im Gewässer.

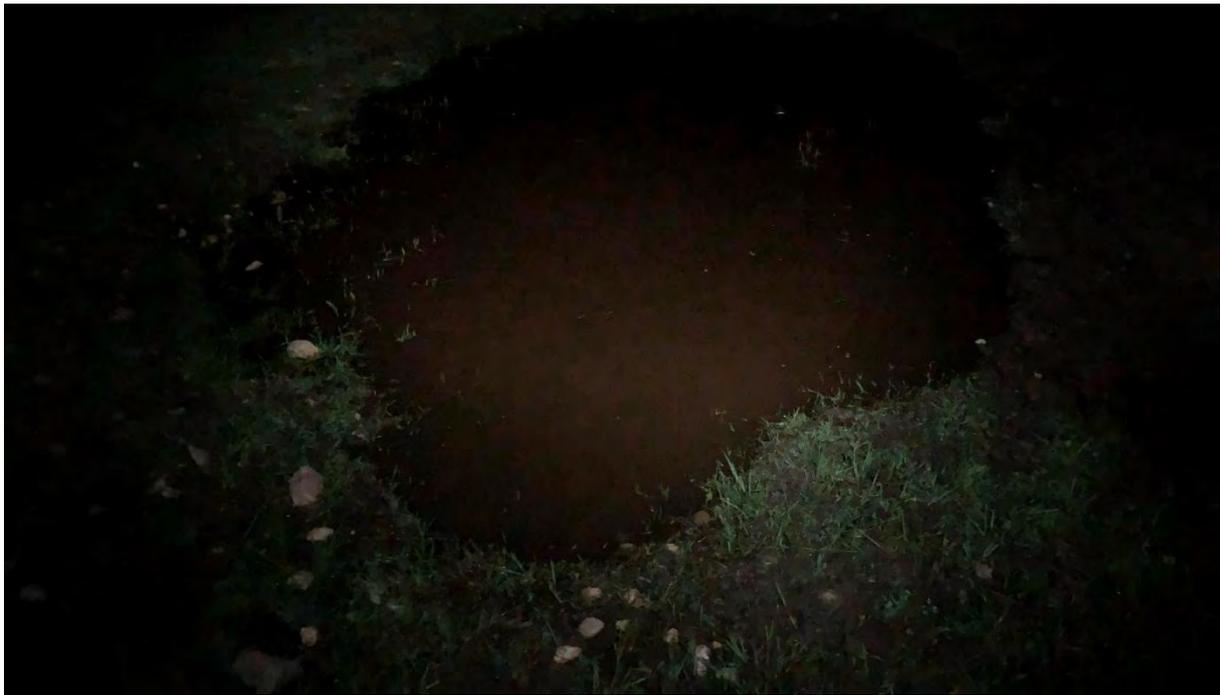
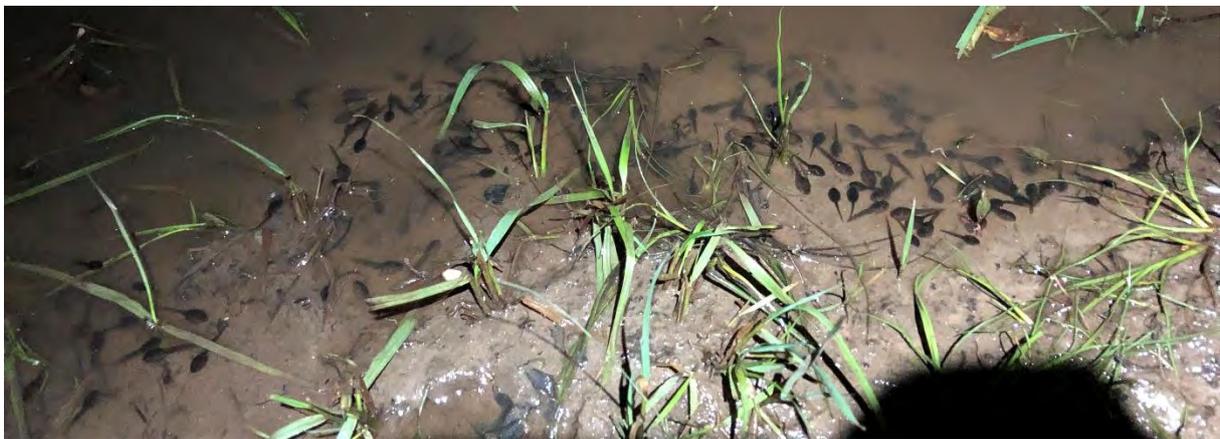
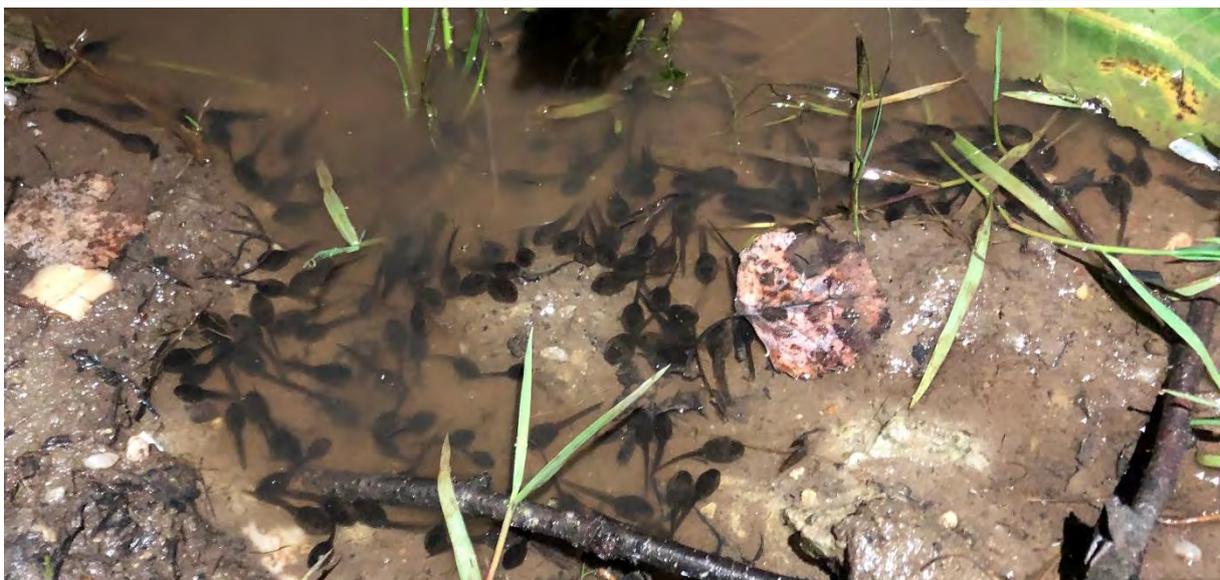
Tafel 3: Gewässer G2; 04.06.2019. In dem Gewässer konnten 201 bis 500 Krötenlarven festgestellt werden, die aufgrund ihres frühen Entwicklungsstadiums nicht näher zu bestimmen waren.

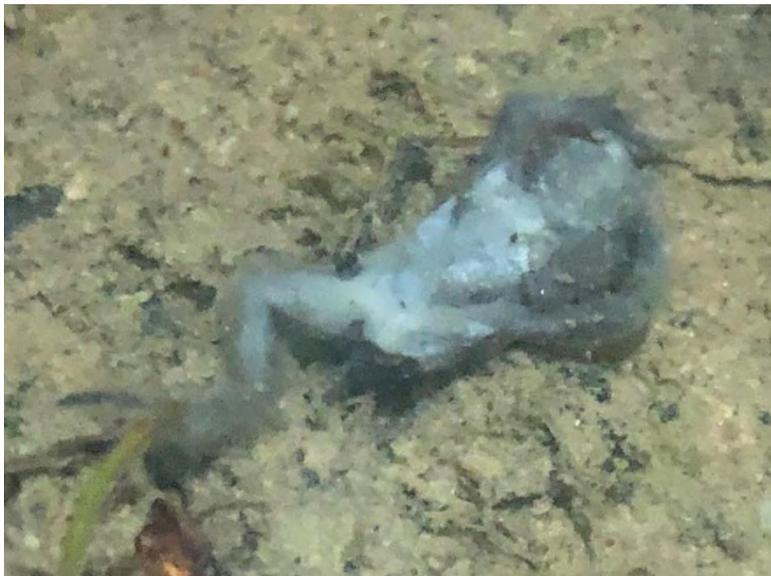
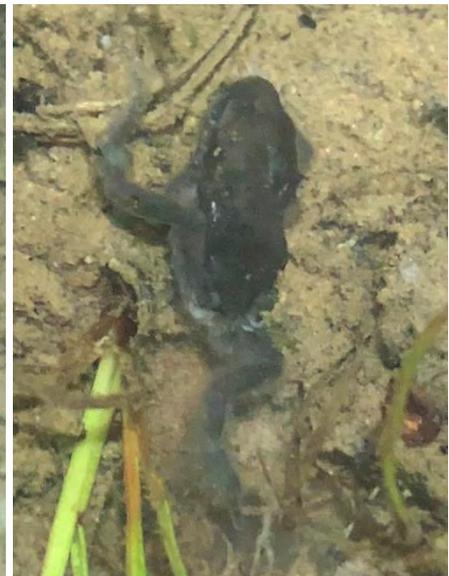
Tafel 4: Gewässer G3; 04.06.2019. Im Gegensatz zu vorherigen Begehungen wurden in dem Gewässer keine Krötenlarven mehr festgestellt. Es konnte nur noch eine tote, verwesende juvenile Kreuzkröte vorgefunden werden.

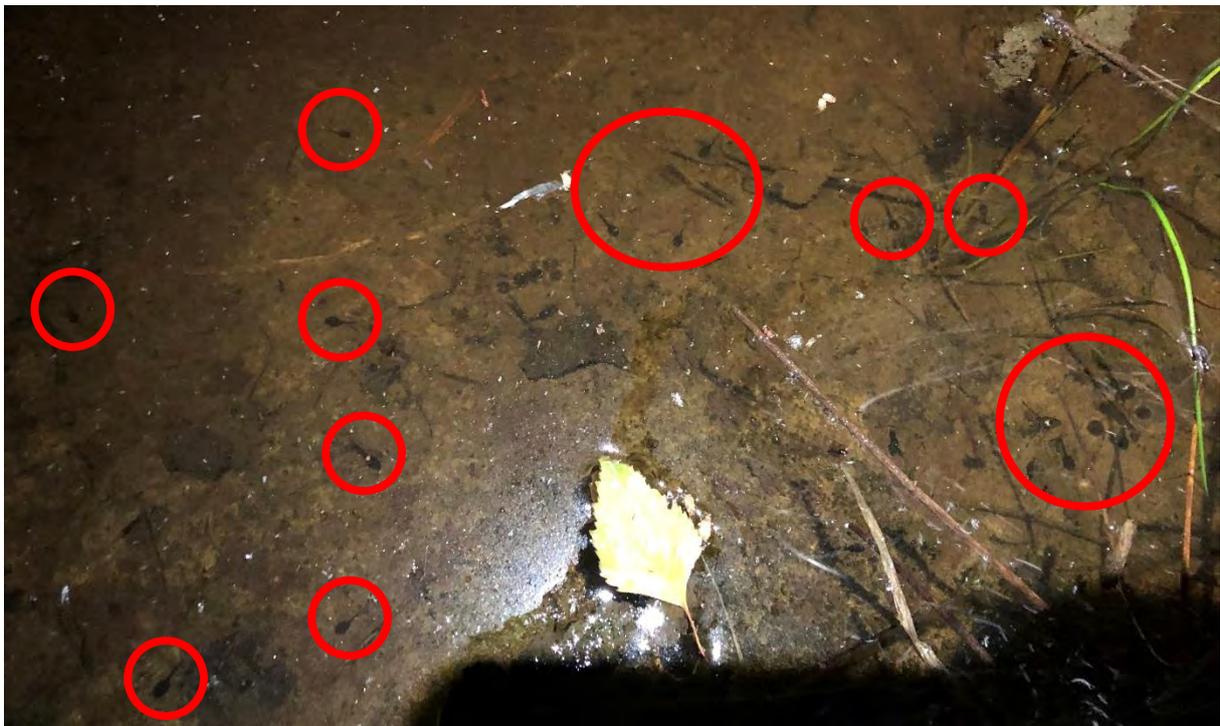
Tafel 3: Gewässer G4; 04.06.2019. Das Gewässer ist ausreichend mit Wasser gefüllt. Es konnten 51 bis 100 Krötenlarven festgestellt werden, die aufgrund ihres frühen Entwicklungsstadiums nicht näher zu bestimmen waren.

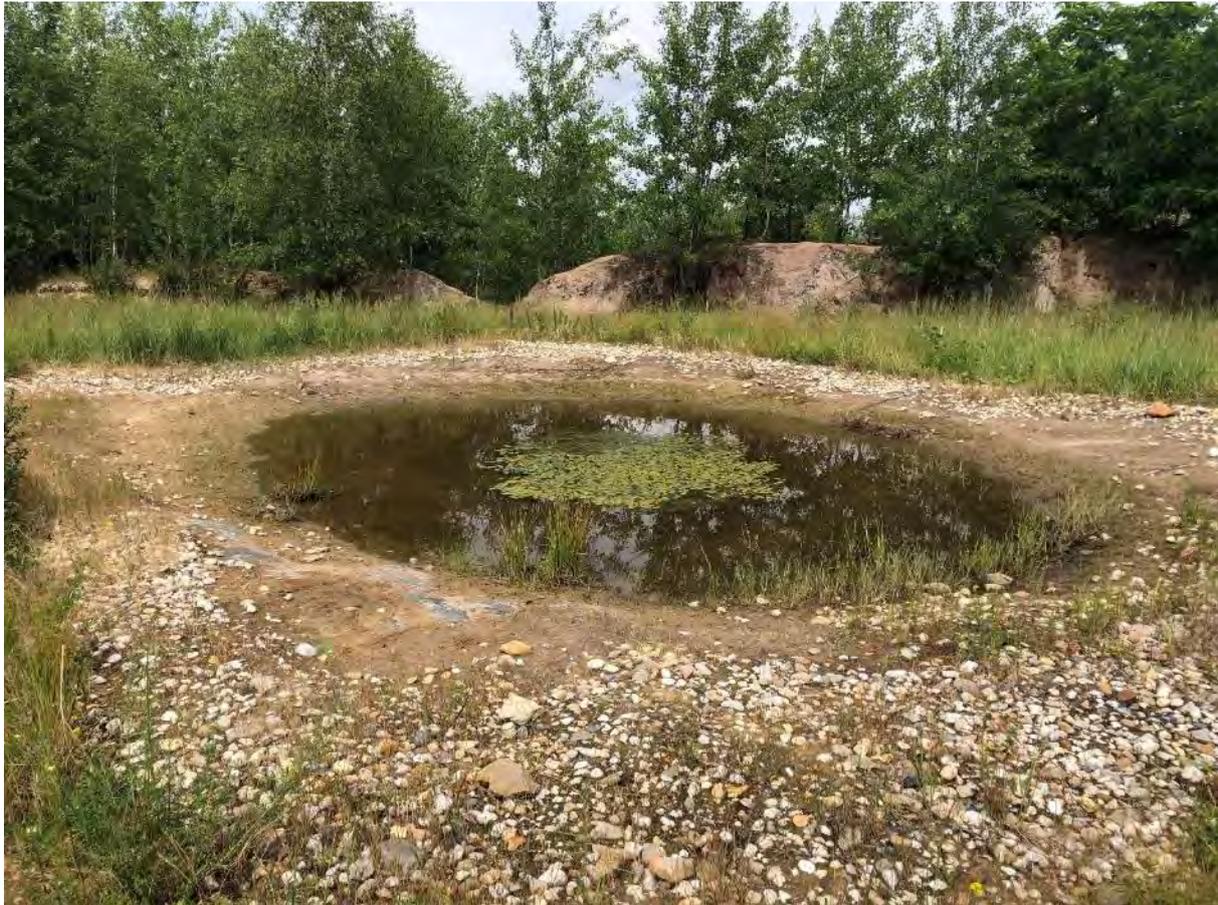
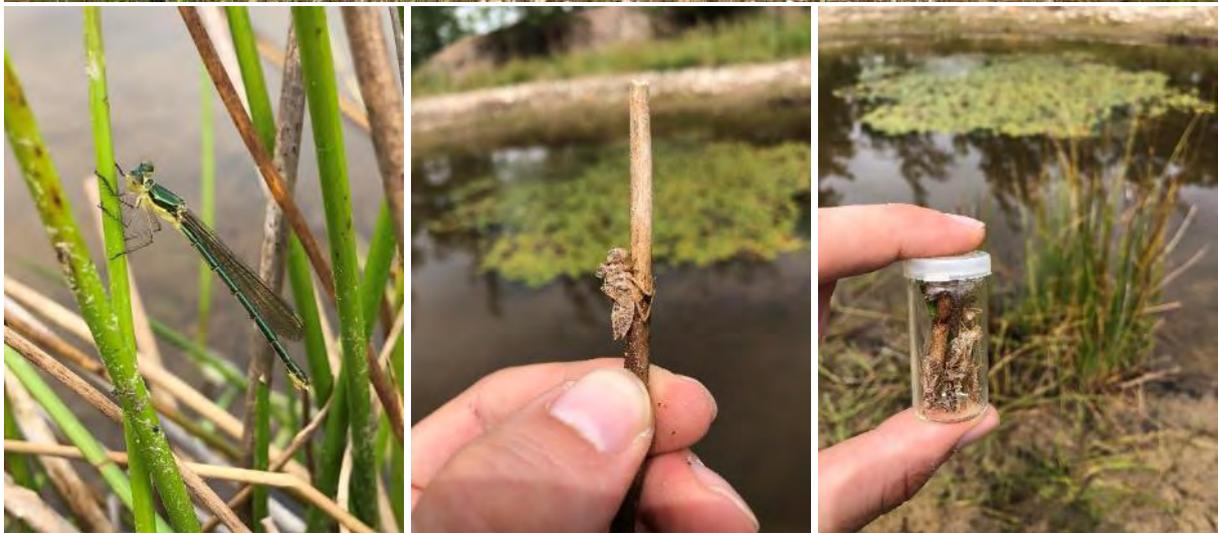
Tafel 1: Gewässer G1; 20.06.2019. Oben: Blick auf Gewässer G1. Unten links: Frisch geschlüpftes Weibchen der Kleinen Binsenjungfer (*Lestes virens*). Unten Mitte: Exuvie der Großen Heidelibelle (*Sympetrum striolatum*). Unten rechts: Schnappdeckelglässchen mit zwei Exuvien von *L. virens* und sieben Exuvien von *S. striolatum*. Im Hintergrund die Binsen an denen die Exuvien gesammelt wurden.

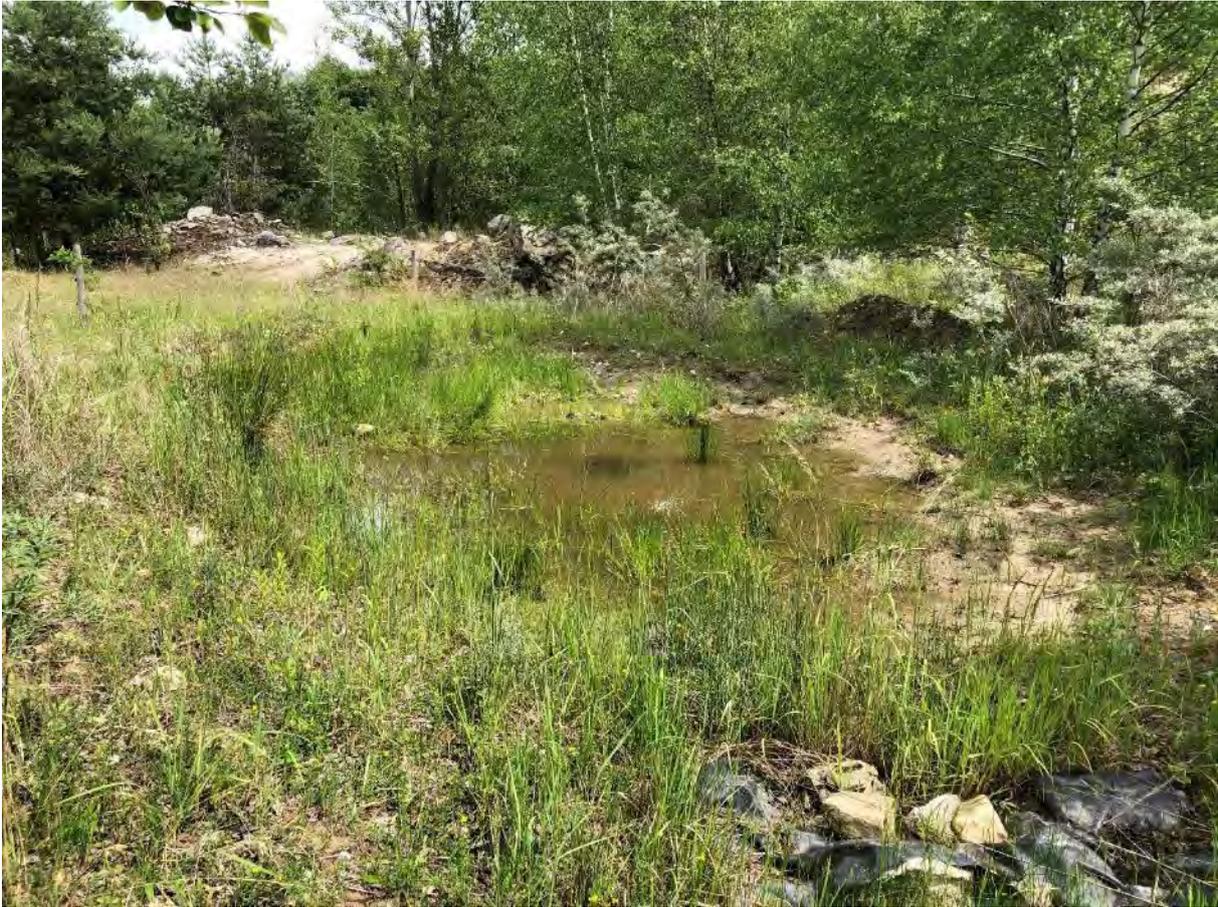
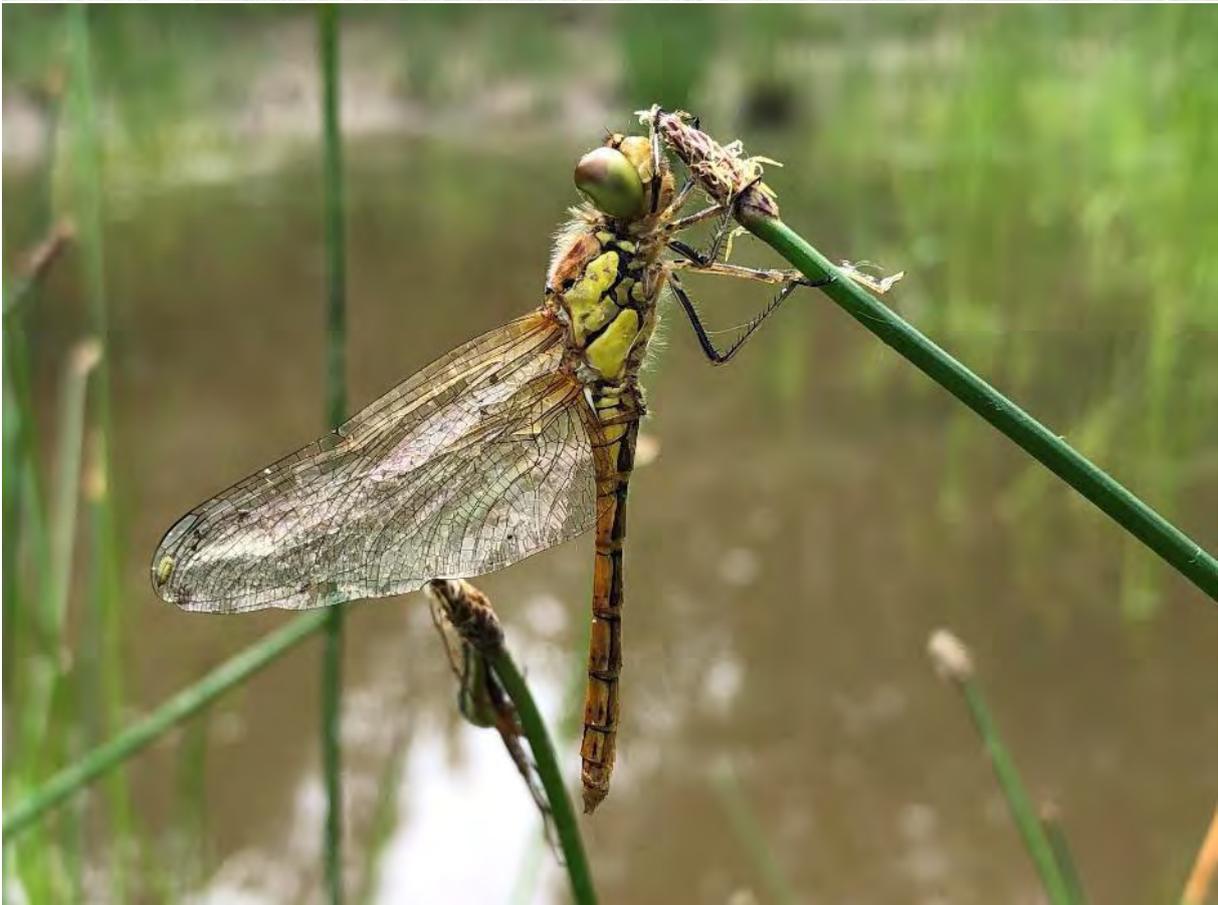
Tafel 3: Gewässer G3; 20.06.2019. Oben: Blick auf Gewässer G3. Unten: frisch geschlüpftes Männchen der Großen Heidelibelle (*Sympetrum striolatum*).

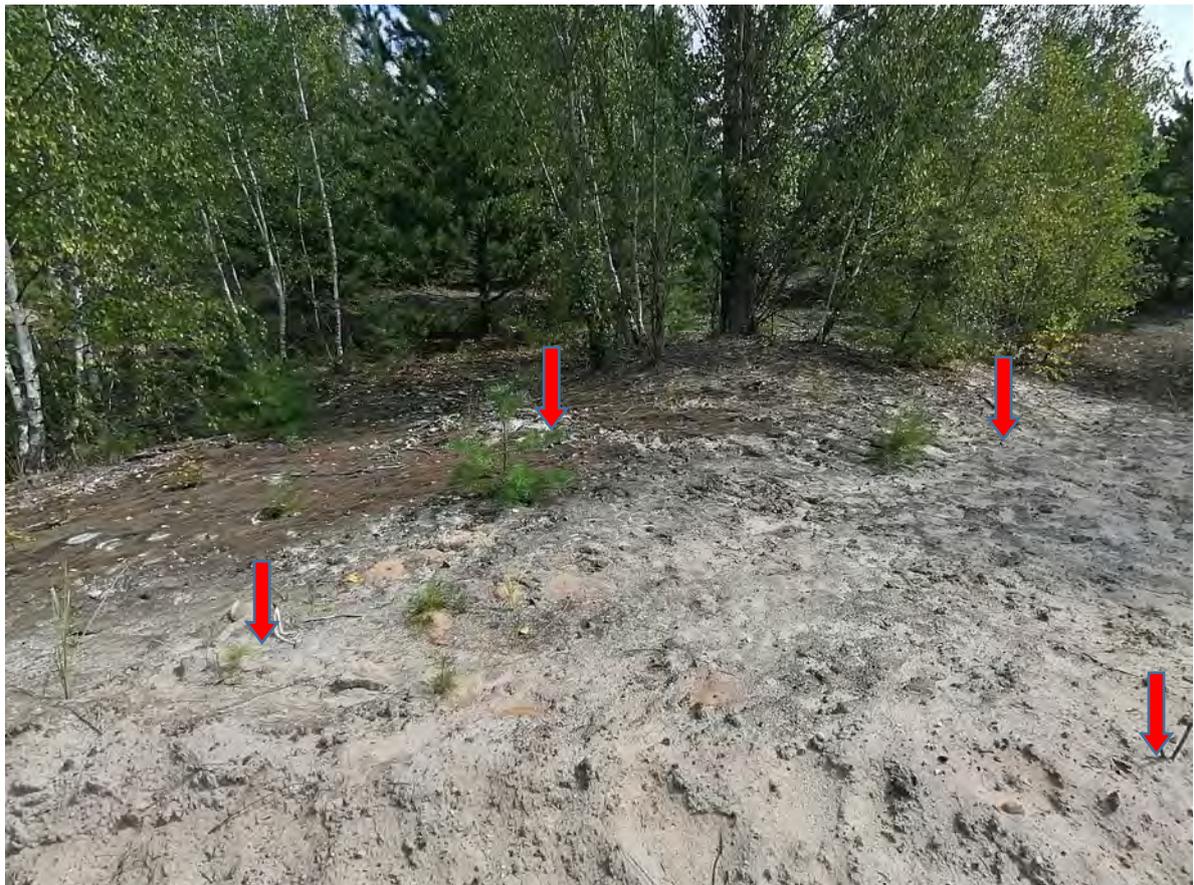
Erhebungsbogen für Vegetationsaufnahmen

Aufnahme Nr.: 1/1		Datum: 27.08.2019			Bearbeiter: Dipl.-Ing. (FH) C. Göcks B.Sc. R. Kretschmer	
Gebiet: Burgenlandkreis		Messtischblatt Nr.: -				
Ort: Tagebau Profen-Nord, Beweidungsfläche						
Exp.: -		Geländeform:				
Höhe: 158m ü.HN						
Geolog. Ug.: -		Wasserhaushalt: trocken				
Flächengröße: 9 m ² (3x3)		Schicht:	Baumschicht	Strauchschicht	Krautschicht	
AZ: -		Bedeckung %	-	-	1	
Bodenverhältnisse: tertiärer Sand, sehr nährstoffarm						
Nutzung: Beweidung						
Bemerkungen: VAF01-1 (GPS: N51° 10.641' E12° 10.619')						
Deckungsgrad	Art (lateinischer Name)			Art (deutscher Name)		
+	<i>Calamagrostis epigeios</i>			Landreitgras		
+	<i>Pinus sylvestris</i>			Waldkiefer (5 Stck)
