Bericht zum Monitoring 2019 Beweidungsfläche ehemaliger Tagebau Profen-Nord

MUEG Mitteldeutsche Umwelt- und Entsorgungs GmbH
Geiseltalstraße 1
06242 Braunsbedra

Regioplan
Ingenieurbüro für Landschaftsplanung Regionalentwicklung Geoinformation
Dipl.-Ing. (FH) Falko Meyer
Moritz-Hill-Str. 30
06667 Weißenfels

Weißenfels, 25.02.2020

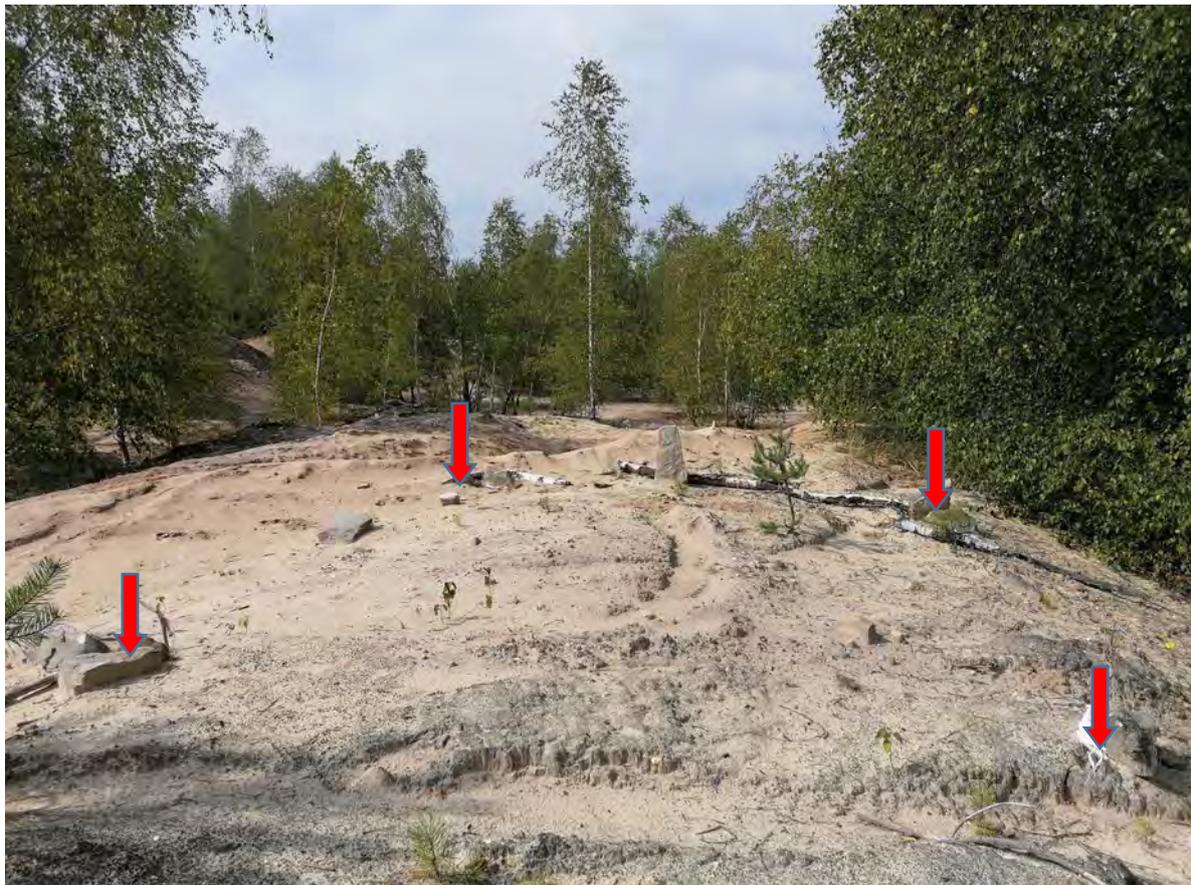
Erhebungsbogen für Vegetationsaufnahmen

Aufnahme Nr.: 1/2		Datum: 27.08.2019			Bearbeiter: Dipl.-Ing. (FH) C. Göcks B.Sc. R. Kretschmer	
Gebiet: Burgenlandkreis		Messtischblatt Nr.: -				
Ort: Tagebau Profen-Nord, Beweidungsfläche						
Exp.: -		Geländeform:				
Höhe: 158m ü.HN						
Geolog. Ug.: -		Wasserhaushalt: trocken				
Flächengröße: 9 m ² (3x3)		Schicht:	Baumschicht	Strauchschicht	Krautschicht	
AZ: -		Bedeckung %	-	-	1	
Bodenverhältnisse: tertiärer Sand, sehr nährstoffarm						
Nutzung: keine						
Bemerkungen: VAF01-2 (GPS: N51° 10.643' E12° 10.612'), illegale Motorcross Aktivitäten,						
Deckungsgrad	Art (lateinischer Name)		Art (deutscher Name)			
1	<i>Pinus sylvestris</i>		Waldkiefer (9 Stck.)			
1	<i>Betula pendula</i>		Sandbirke (8 Stck.)

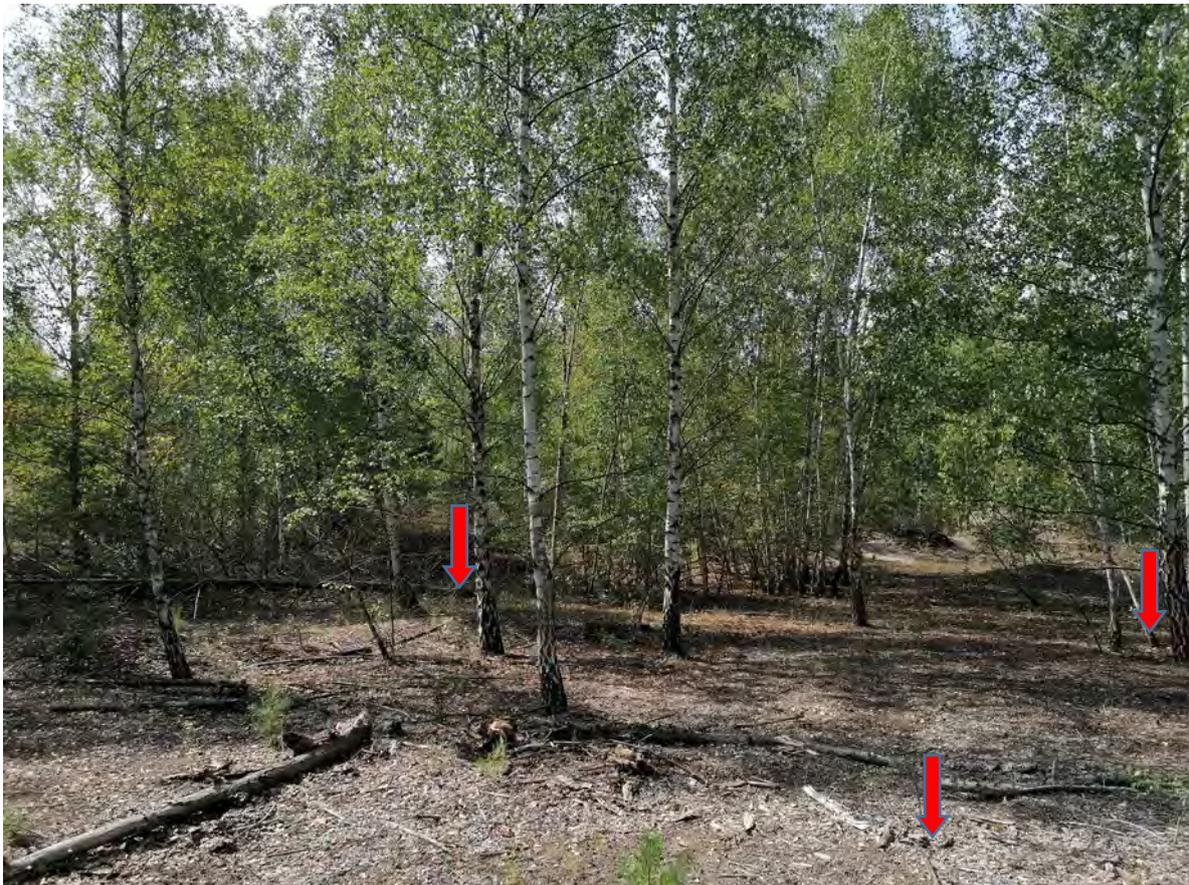
Erhebungsbogen für Vegetationsaufnahmen

Aufnahme Nr.: 2/1		Datum: 27.08.2019		Bearbeiter: Dipl.-Ing. (FH) C. Göcks B.Sc. R. Kretschmer	
Gebiet: Burgenlandkreis		Messtischblatt Nr.: -			
Ort: Tagebau Profen-Nord, Beweidungsfläche					
Exp.: -		Geländeform:			
Höhe: 156m ü.HN					
Geolog. Ug.: -		Wasserhaushalt: trocken			
Flächengröße: 100m ² (10x10)		Schicht:	Baumschicht	Strauchschicht	Krautschicht
AZ: -		Bedeckung %	65	-	15
Bodenverhältnisse: : tertiärer Sand mit geringen oberflächigem Humusanteil, sehr nährstoffarm					
Nutzung: Beweidung					
Bemerkungen: VAF02-1 (GPS: N51° 10.694' E12° 10.480')					
Deckungsgrad	Art (lateinischer Name)		Art (deutscher Name)		
2b	<i>Calamagrostis epigeios</i>		Landreitgras		
1	<i>Pinus sylvestris</i>		Waldkiefer		
1	<i>Betula pendula</i>		Sandbirke		
+	<i>Quercus robur</i>		Stieleiche		
Baumschicht					
4	<i>Betula pendula</i>		Sandbirke

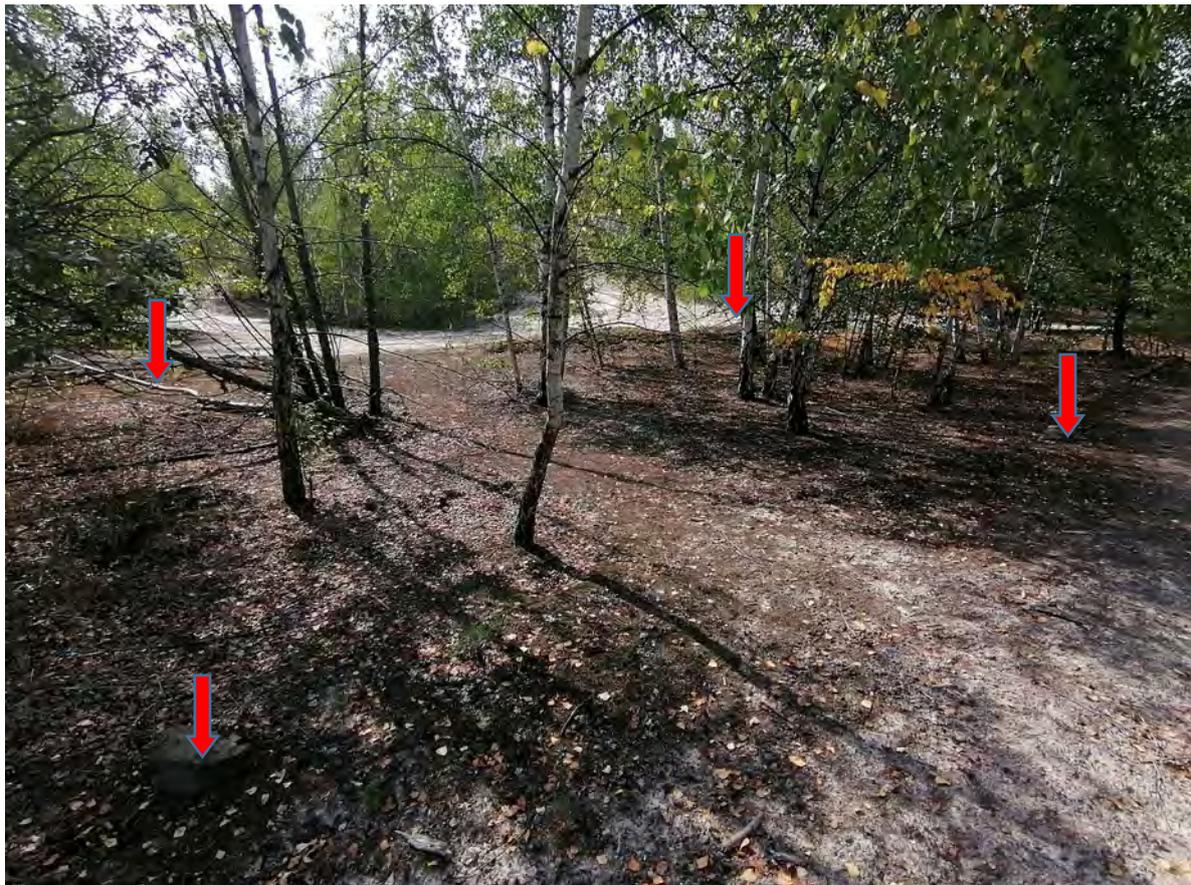
Erhebungsbogen für Vegetationsaufnahmen

Aufnahme Nr.: 2/2		Datum: 27.08.2019			Bearbeiter: Dipl.-Ing. (FH) C. Göcks B.Sc. R. Kretschmer	
Gebiet: Burgenlandkreis		Messtischblatt Nr.: -				
Ort: Tagebau Profen-Nord, Beweidungsfläche						
Exp.: -		Geländeform:				
Höhe: 158m ü.HN						
Geolog. Ug.: -		Wasserhaushalt: trocken				
Flächengröße: 100m ² (10x10)		Schicht:	Baumschicht	Strauchschicht	Krautschicht	
AZ: -		Bedeckung %	65	10	15	
Bodenverhältnisse: tertiärer Sand mit geringen oberflächigem Humusanteil, sehr nährstoffarm						
Nutzung: keine						
Bemerkungen: VA2-2 (GPS: N51° 10.659' E12° 10.529'), illegale Motorcross Aktivitäten						
Deckungsgrad	Art (lateinischer Name)		Art (deutscher Name)			
1	<i>Calamagrostis epigeios</i>		Landreitgras			
1	<i>Pinus sylvestris</i>		Waldkiefer			
1	<i>Betula pendula</i>		Sandbirke			
+	<i>Quercus robur</i>		Stieleiche (2 Stck.)			
Strauchschicht						
1	<i>Betula pendula</i>		Sandbirke			
Baumschicht

4	<i>Betula pendula</i>		Sandbirke

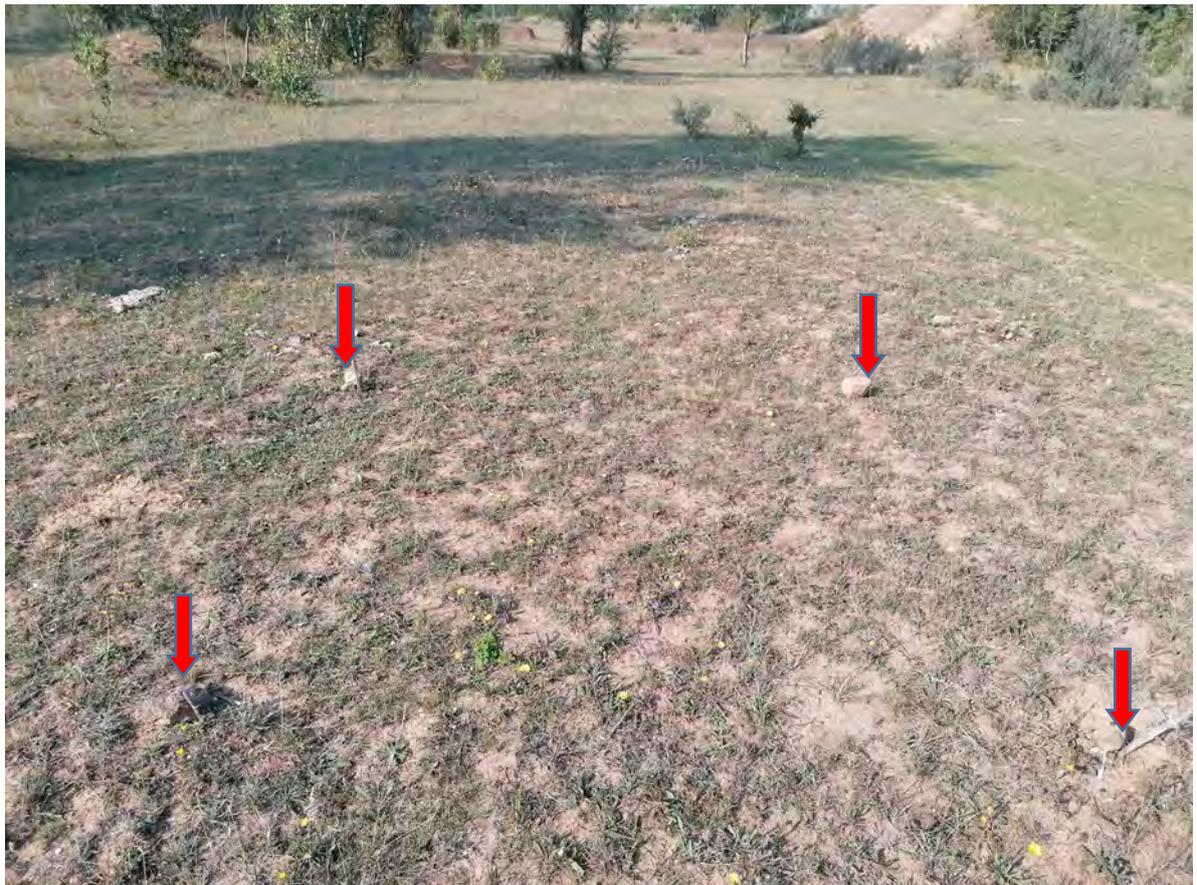
Erhebungsbogen für Vegetationsaufnahmen

Aufnahme Nr.: 3/1		Datum: 27.08.2019			Bearbeiter: Dipl.-Ing. (FH) C. Göcks B.Sc. R. Kretschmer	
Gebiet: Burgenlandkreis		Messtischblatt Nr.: -				
Ort: Tagebau Profen-Nord, Beweidungsfläche						
Exp.: -		Geländeform:				
Höhe: 161m ü.HN						
Geolog. Ug.: -		Wasserhaushalt: trocken				
Flächengröße: 4 m ² (2 x 2m)		Schicht:	Baumschicht	Strauchschicht	Krautschicht	
AZ: -		Bedeckung %	-	-	80	
Bodenverhältnisse: aufgetragenes Kultursubstrat nach bergbaulicher Nutzung						
Nutzung: Beweidung						
Bemerkungen: VAF03-1 (GPS: N51° 11.176' E12° 10.362')						
Deckungsgrad	Art (lateinischer Name)		Art (deutscher Name)			
1	<i>Centaurea stoebe</i>		Rispen-Flockenblume			
+	<i>Carlina vulgaris</i>		Gold-Distel			
1	<i>Picris hieracioides</i>		Gewöhnliche Bitterkraut			
1	<i>Hypochaeris radicata</i>		Gewöhnliches Ferkelkraut			
+	<i>Astragalus glycyphyllos</i>		Süßer Tragant			
1	<i>Plantago lanceolata</i>		Spitzwegerich

2b	<i>Festuca ovina agg.</i>		Schaf-Schwingel			
2b	<i>Poa pratensis agg.</i>		Gewöhnliches Wiesen-Rispengrass

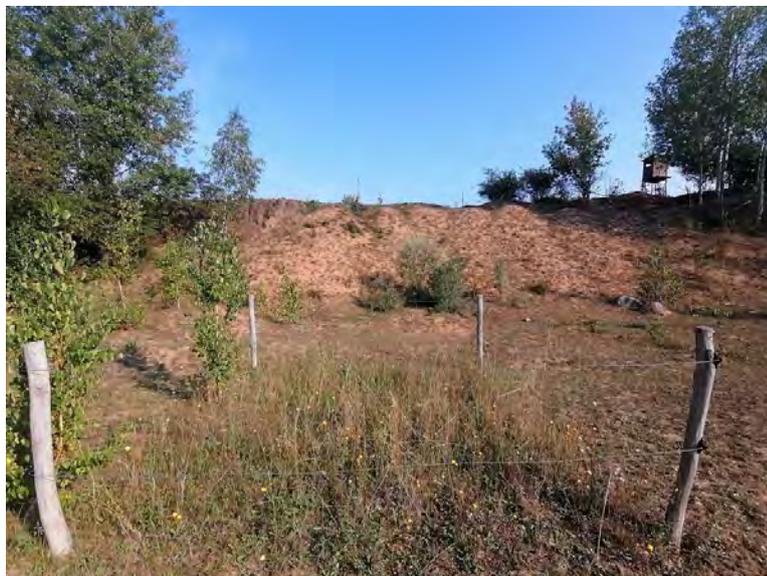
Erhebungsbogen für Vegetationsaufnahmen

Aufnahme Nr.: 3/2		Datum: 27.08.2019			Bearbeiter: Dipl.-Ing. (FH) C. Göcks B.Sc. R. Kretschmer	
Gebiet: Burgenlandkreis		Messtischblatt Nr.: -				
Ort: Tagebau Profen-Nord, Beweidungsfläche						
Exp.: -		Geländeform:				
Höhe: 161m ü.HN						
Geolog. Ug.: -		Wasserhaushalt: trocken				
Flächengröße: 4 m ² (2 x 2m)		Schicht:	Baumschicht	Strauchschicht	Krautschicht	
AZ: -		Bedeckung %	-	-	100	
Bodenverhältnisse: aufgetragenes Kultursubstrat nach bergbaulicher Nutzung						
Nutzung: keine						
Bemerkungen: VAF03-2 (GPS: N51° 11.185' E12° 10.365')

Deckungsgrad	Art (lateinischer Name)	Art (deutscher Name)
2m	<i>Centaurea stoebe</i>	Rispen-Flockenblume
1	<i>Medicago lupulina</i>	Hopfenklee
1	<i>Trifolium campester</i>	Feld-Klee
+	<i>Carlina vulgaris</i>	Gold-Distel
2a	<i>Picris hieracioides</i>	Gewöhnliche Bitterkraut
1	<i>Galium mollugo</i>	Wiesen Labkraut
1	<i>Senecio jacobaea</i>	Jakobs-Greiskraut
2a	<i>Festuca ovina agg.</i>	Schaf-Schwingel
2b	<i>Calamagrostis epigeios</i>	Landreitgras
2m	<i>Poa pratensis agg.</i>	Gewöhnliches Wiesen-Rispengras
+	<i>Cornus sanguinea</i>	Roter Hartriegel
+	<i>Cirsium vulgare</i>	Gewöhnliche Kratzdistel
+	<i>Solidago canadensis</i>	Kanadische Goldrute
+	<i>Astragalus glycyphyllos</i>	Süßer Tragant
R	<i>Betula pendula</i>	Hänge-Birke
R	<i>Quercus robur</i>	Stieleiche
R	<i>Crataegus spec.</i>	Weißdorn

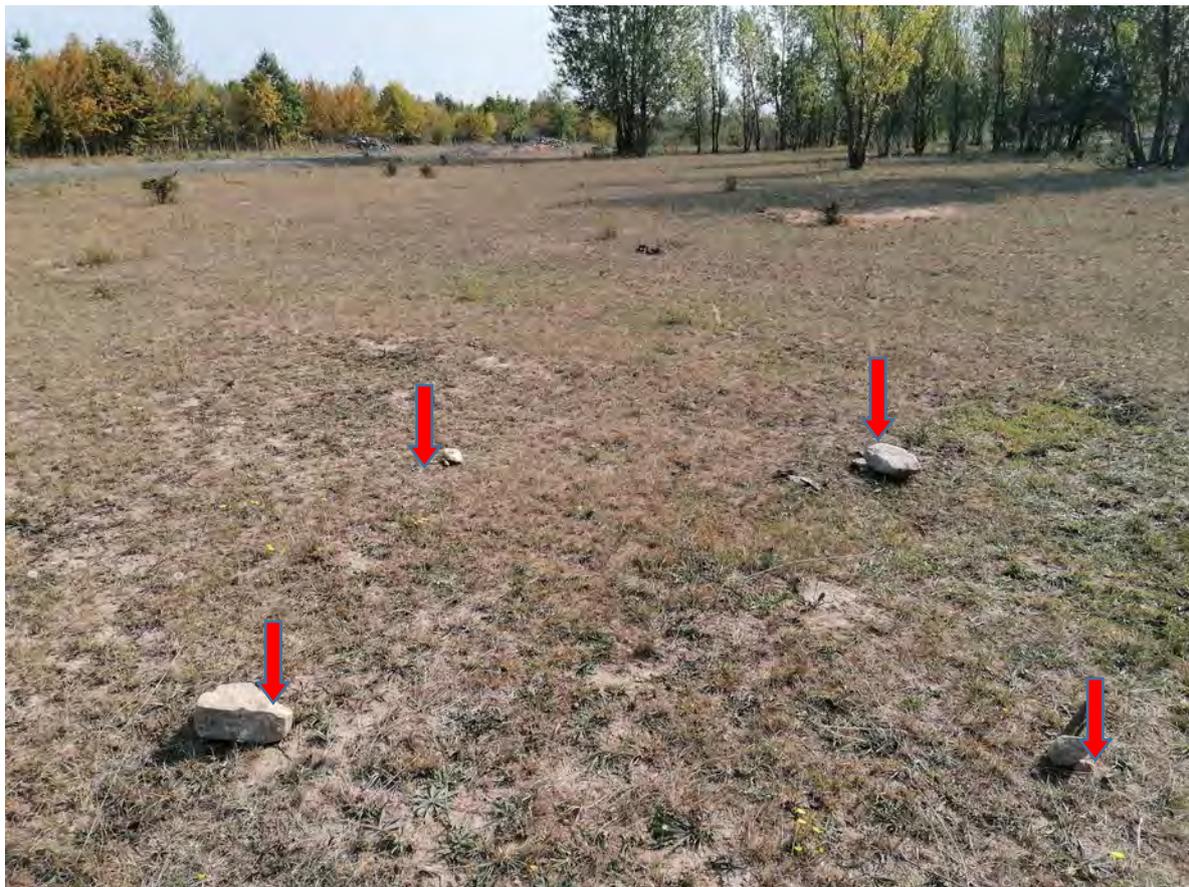
Erhebungsbogen für Vegetationsaufnahmen

Aufnahme Nr.: 4/1		Datum: 27.08.2019			Bearbeiter: Dipl.-Ing. (FH) C. Göcks B.Sc. R. Kretschmer	
Gebiet: Burgenlandkreis		Messtischblatt Nr.: -				
Ort: Tagebau Profen-Nord, Beweidungsfläche						
Exp.: -		Geländeform:				
Höhe: 163m ü.HN						
Geolog. Ug.: -		Wasserhaushalt: trocken				
Flächengröße: 4 m ² (2 x 2m)		Schicht:	Baumschicht	Strauchschicht	Krautschicht	
AZ: -		Bedeckung %	-	-	75	
Bodenverhältnisse: aufgetragenes Kultursubstrat nach bergbaulicher Nutzung						
Nutzung: Beweidung						
Bemerkungen: VAF04-1 (GPS: N51° 10.912' E12° 10.665')						
Deckungsgrad	Art (lateinischer Name)		Art (deutscher Name)			
2b	<i>Festuca ovina agg.</i>		Schaf-Schwingel			
1	<i>Dactylis glomerata</i>		Gewöhnliche Knäuelgras			
1	<i>Astragalus glycyphyllos</i>		Süßer Tragant			
1	<i>Taraxacum sect. Ruderalia</i>		Gewöhnliche Löwenzahn			
1	<i>Hypochaeris radicata</i>		Gewöhnliches Ferkelkraut			
+	<i>Cirsium vulgare</i>		Gewöhnliche Kratzdistel

+	<i>Plantago lanceolata</i>		Spitzwegerich

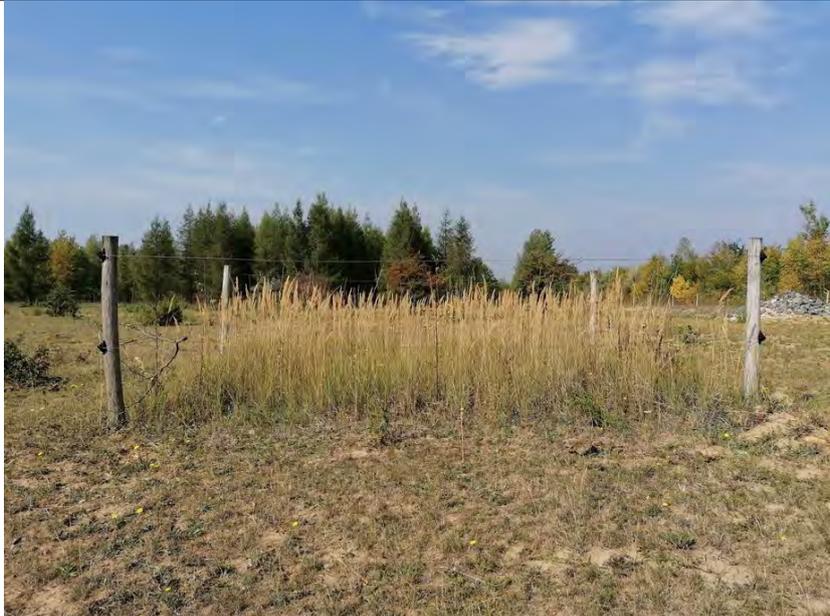
Erhebungsbogen für Vegetationsaufnahmen

Aufnahme Nr.: 4/2		Datum: 27.08.2019			Bearbeiter:	
Gebiet: Burgenlandkreis		Messtischblatt Nr.: -			Dipl.-Ing. (FH) C. Göcks B.Sc. R. Kretschmer	
Ort: Tagebau Profen-Nord, Beweidungsfläche						
Exp.: -		Geländeform:				
Höhe: 163m ü.HN						
Geolog. Ug.: -		Wasserhaushalt: trocken				
Flächengröße: 4 m ² (2 x 2m)		Schicht:	Baumschicht	Strauchschicht	Krautschicht	
AZ: -		Bedeckung %	-	-	100	
Bodenverhältnisse: aufgetragenes Kultursubstrat nach bergbaulicher Nutzung						
Nutzung: keine						
Bemerkungen: VAF04-2 (GPS: N51° 10.915' E12° 10.665')						
Deckungsgrad	Art (lateinischer Name)		Art (deutscher Name)			
5	<i>Calamagrostis epigeios</i>		Landreitgras			
2a	<i>Festuca ovina agg.</i>		Schaf-Schwingel			
+	<i>Solidago canadensis</i>		Kanadische-Goldrute			
1	<i>Galium mollugo</i>		Wiesen-Labkraut			
1	<i>Taraxacum sect. Ruderalia</i>		Gewöhnliche Löwenzahn			
+	<i>Cirsium vulgare</i>		Gewöhnliche Kratzdistel

+	<i>Carlina vulgaris</i>		Gold-Distel			
+	<i>Astragalus glycyphyllos</i>		Süßer Tragant			
+	<i>Hypericum perforatum</i>		Echte Johanniskraut			
1	<i>Daucus carota</i>		Wilde Möhre			
+	<i>Rubus sectio Rubus</i>		Brombeere

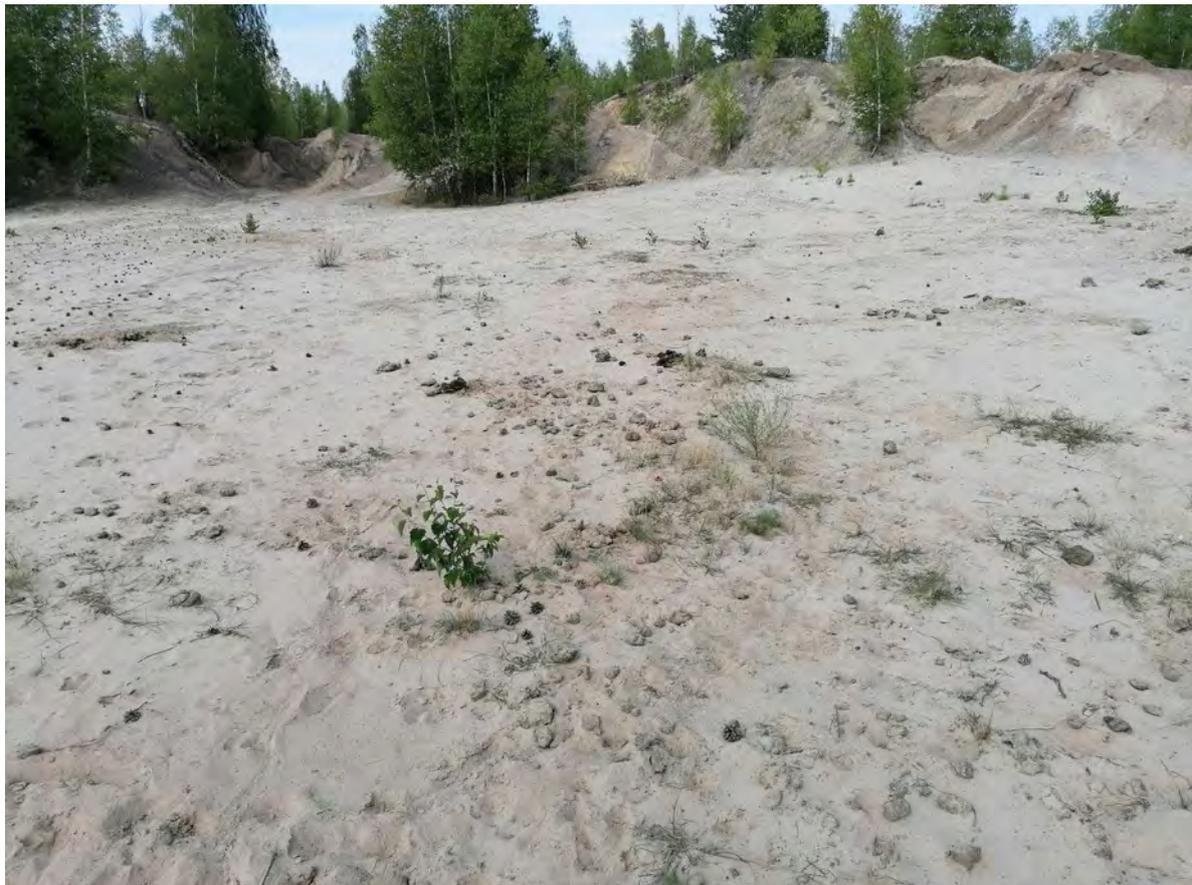
Erhebungsbogen für Vegetationsaufnahmen

Aufnahme Nr.: 5/1		Datum: 27.08.2019		Bearbeiter: Dipl.-Ing. (FH) C. Göcks B.Sc. R. Kretschmer	
Gebiet: Burgenlandkreis		Messtischblatt Nr.: -			
Ort: Tagebau Profen-Nord, Beweidungsfläche					
Exp.: -		Geländeform:			
Höhe: 156m ü.HN					
Geolog. Ug.: -		Wasserhaushalt: trocken			
Flächengröße: 100 m ² (10 x 10m)		Schicht:	Baumschicht	Strauchschicht	Krautschicht
AZ: -		Bedeckung %	-	-	-
Bodenverhältnisse: tertiärer Sand, sehr nährstoffarm					
Nutzung: Beweidung					
Bemerkungen: VAF05-1 (GPS: N51° 10.665' E12° 10.866')					
Deckungsgrad	Art (lateinischer Name)		Art (deutscher Name)		
2m	<i>Digitaria sanguinalis</i>		Blutrote Fingerhirse		
1	<i>Rumex acetosella</i>		Kleine Sauerampfer		
1	<i>Senecio inaequidens</i>		Schmalblättrige Greiskraut		
1	<i>Populus xcanadensis</i>		Hybrid Pappel (6 Stck)

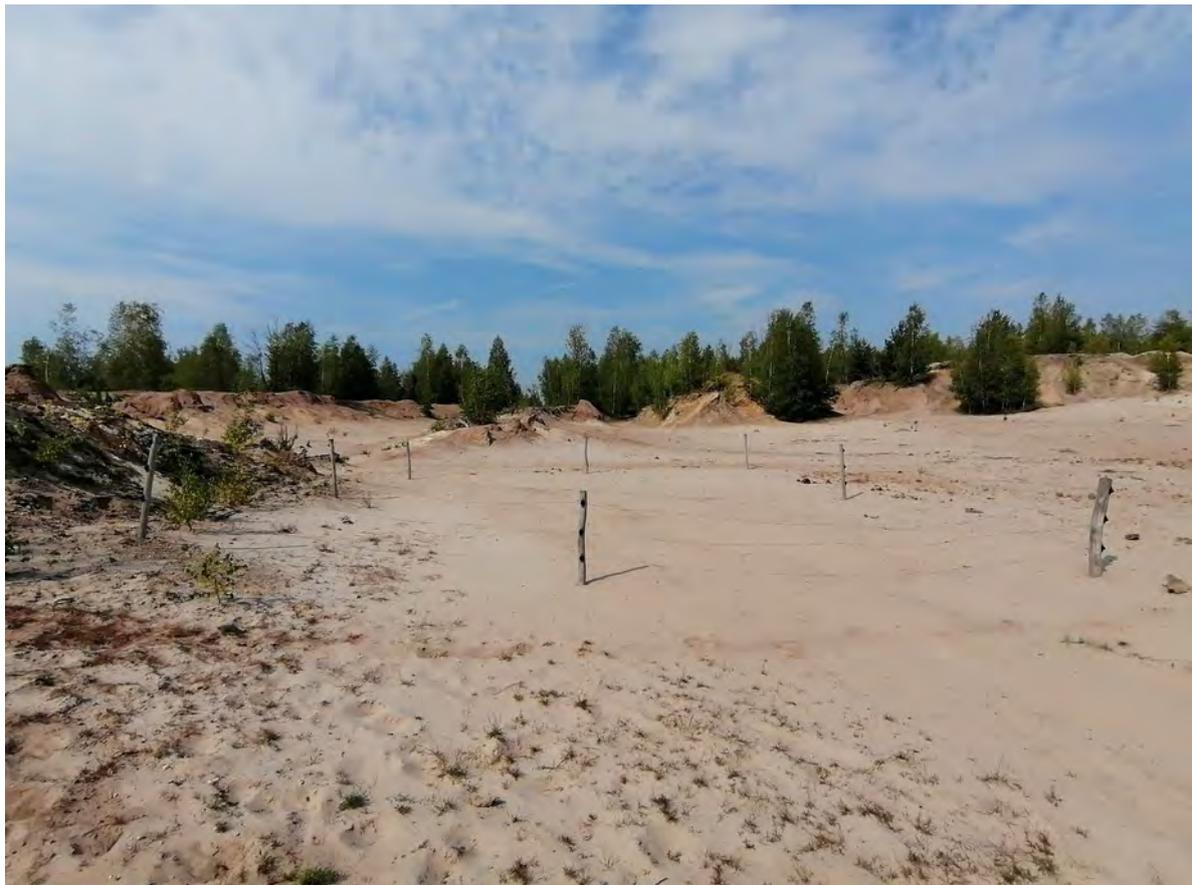
Erhebungsbogen für Vegetationsaufnahmen

Aufnahme Nr.: 5/2		Datum: 27.08.2019		Bearbeiter:	
Gebiet: Burgenlandkreis		Messtischblatt Nr.: -		Dipl.-Ing. (FH) C. Göcks B.Sc. R. Kretschmer	
Ort: Tagebau Profen-Nord, Beweidungsfläche					
Exp.: -		Geländeform:			
Höhe: 156m ü.HN					
Geolog. Ug.: -		Wasserhaushalt: trocken			
Flächengröße: 100 m ² (10 x 10m)		Schicht:	Baumschicht	Strauchschicht	Krautschicht
AZ: -		Bedeckung %			
Bodenverhältnisse: tertiärer Sand, sehr nährstoffarm					
Nutzung: keine					
Bemerkungen: VAF05-2 (GPS: N51° 10.648' E12° 10.877') ,illegale Motorcross Aktivitäten					
Deckungsgrad	Art (lateinischer Name)		Art (deutscher Name)		
+	<i>Sorbus aucuparia</i>		Eberesche (2 Stck.)		
1	<i>Digitaria sanguinalis</i>		Blutrote Fingerhirse		
1	<i>Rumex acetosella</i>		Kleine Sauerampfer

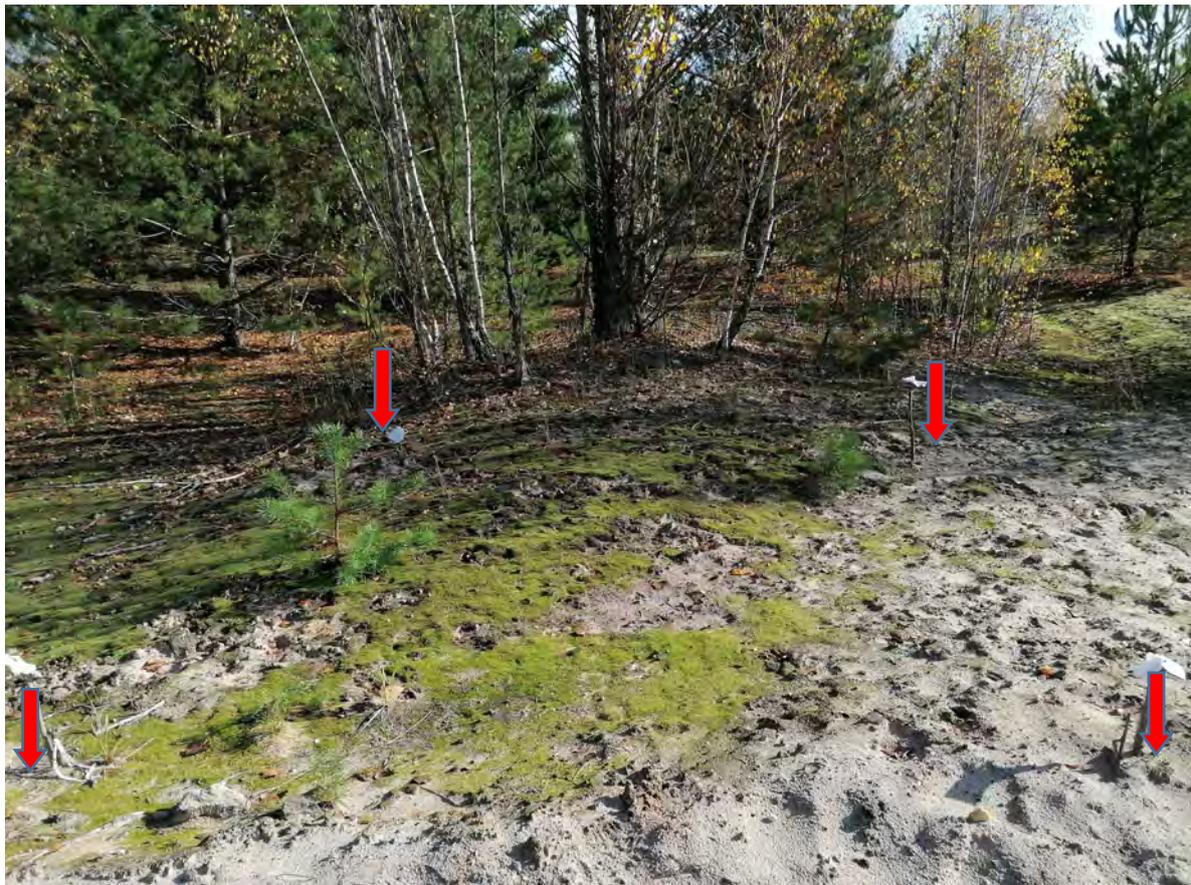
Erhebungsbogen für Vegetationsaufnahmen

Aufnahme Nr.: 1/1		Datum: 22.10.2019			Bearbeiter: Dipl.-Ing. (FH) C. Göcks B.Sc. R. Kretschmer	
Gebiet: Burgenlandkreis		Messtischblatt Nr.: -				
Ort: Tagebau Profen-Nord, Beweidungsfläche						
Exp.: -		Geländeform:				
Höhe: 158m ü.HN						
Geolog. Ug.: -		Wasserhaushalt: trocken				
Flächengröße: 9 m ² (3x3)		Schicht:	Baumschicht	Strauchschicht	Krautschicht	
AZ: -		Bedeckung %	-	-	1	
Bodenverhältnisse: tertiärer Sand, sehr nährstoffarm						
Nutzung: Beweidung						
Bemerkungen: VAF01-1 (GPS: N51° 10.641' E12° 10.619')						
Deckungsgrad	Art (lateinischer Name)		Art (deutscher Name)			
1	<i>Calamagrostis epigeios</i>		Landreitgras			
+	<i>Pinus sylvestris</i>		Waldkiefer (5 Stck)

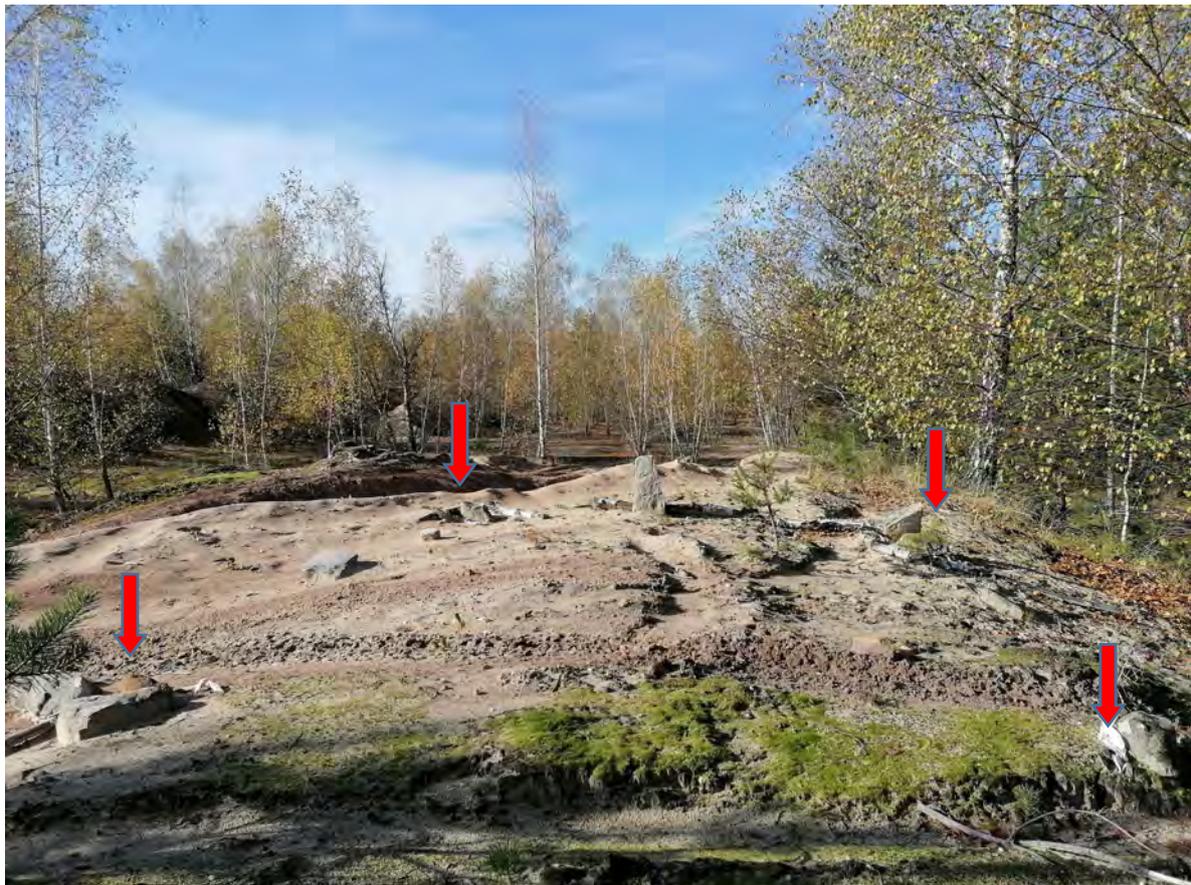
Erhebungsbogen für Vegetationsaufnahmen

Aufnahme Nr.: 1/2		Datum: 22.10.2019			Bearbeiter: Dipl.-Ing. (FH) C. Göcks B.Sc. R. Kretschmer	
Gebiet: Burgenlandkreis		Messtischblatt Nr.: -				
Ort: Tagebau Profen-Nord, Beweidungsfläche						
Exp.: -		Geländeform:				
Höhe: 158m ü.HN						
Geolog. Ug.: -		Wasserhaushalt: trocken				
Flächengröße: 9 m ² (3x3)		Schicht:	Baumschicht	Strauchschicht	Krautschicht	
AZ: -		Bedeckung %	-	-	1	
Bodenverhältnisse: tertiärer Sand, sehr nährstoffarm						
Nutzung: keine						
Bemerkungen: VAF01-2 (GPS: N51° 10.643' E12° 10.612'), illegale Motorcross Aktivitäten,						
Deckungsgrad	Art (lateinischer Name)		Art (deutscher Name)			
1	<i>Pinus sylvestris</i>		Waldkiefer (9 Stck.)			
1	<i>Betula pendula</i>		Sandbirke (7 Stck.)
