Verwaltungsdokumentation

Mineralstoffdeponie Profen-Nord Errichtung eines Brauchwasserbrunnens und Durchführung von Versatzmaßnahmen BA 1

Gommern, den 26.01.2016

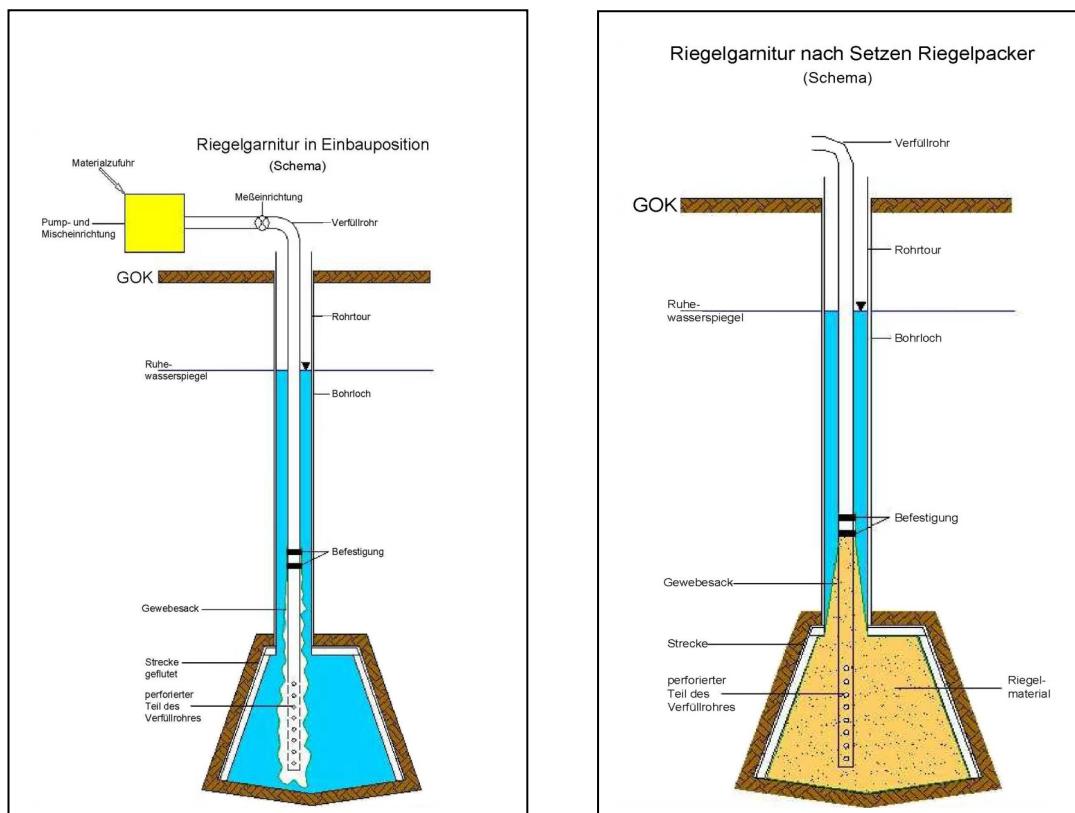
Für das Objekt „Deponie Profen“ wurden einige Riegel projektiert, die nach der BLZ-Technologie „Riegelsack“ (siehe Schema) realisiert wurden.

Das Setzen von Riegeln in entsprechender Qualität verlangt einen Gruberraum, der im Wesentlichen fremdstofffrei oder wassererfüllt ist. Verbrochene oder verschlämmte Grubenräume behindern das Setzen der Riegel. Der Versuch von Schüttungen in solchen Strecken verringert lediglich den Querschnitt, erfüllt jedoch nicht die Ansprüche an einen Riegel. Um eine bestmögliche Abdichtvariante der Strecken zu erreichen, kam die Riegelsackvariante zum Tragen. Der Bohrdurchmesser wird so gewählt, dass der Riegelsack ohne Probleme eingebaut werden kann. Die Bohrung selbst wird als normale Spülbohrung geteuft. Die relativ jungen Strecken sind noch gut erhalten und eignen sich gut für den Einsatz der Riegelsäcke.

Ein besonderes Problem beim Verfüllen untertägiger Grubenräume ist die sichere Abgrenzung der zu verwahrenden Abschnitte gegen den übrigen Teil des Grubengebäudes, das Setzen von Riegeln. In den zurückliegenden Jahrzehnten wurden die unterschiedlichsten Technologien und Materialien entwickelt und mit unterschiedlichem Erfolg eingesetzt.
