# Standsicherheitsnachweis Südöstliche Randböschung ehem. Tgb. Domsen im Bereich geplante Mineralstoffdeponie Profen-Nord

## Schnitt 1 02 | Zwischenzustand | VG Liegendton Flöz 23

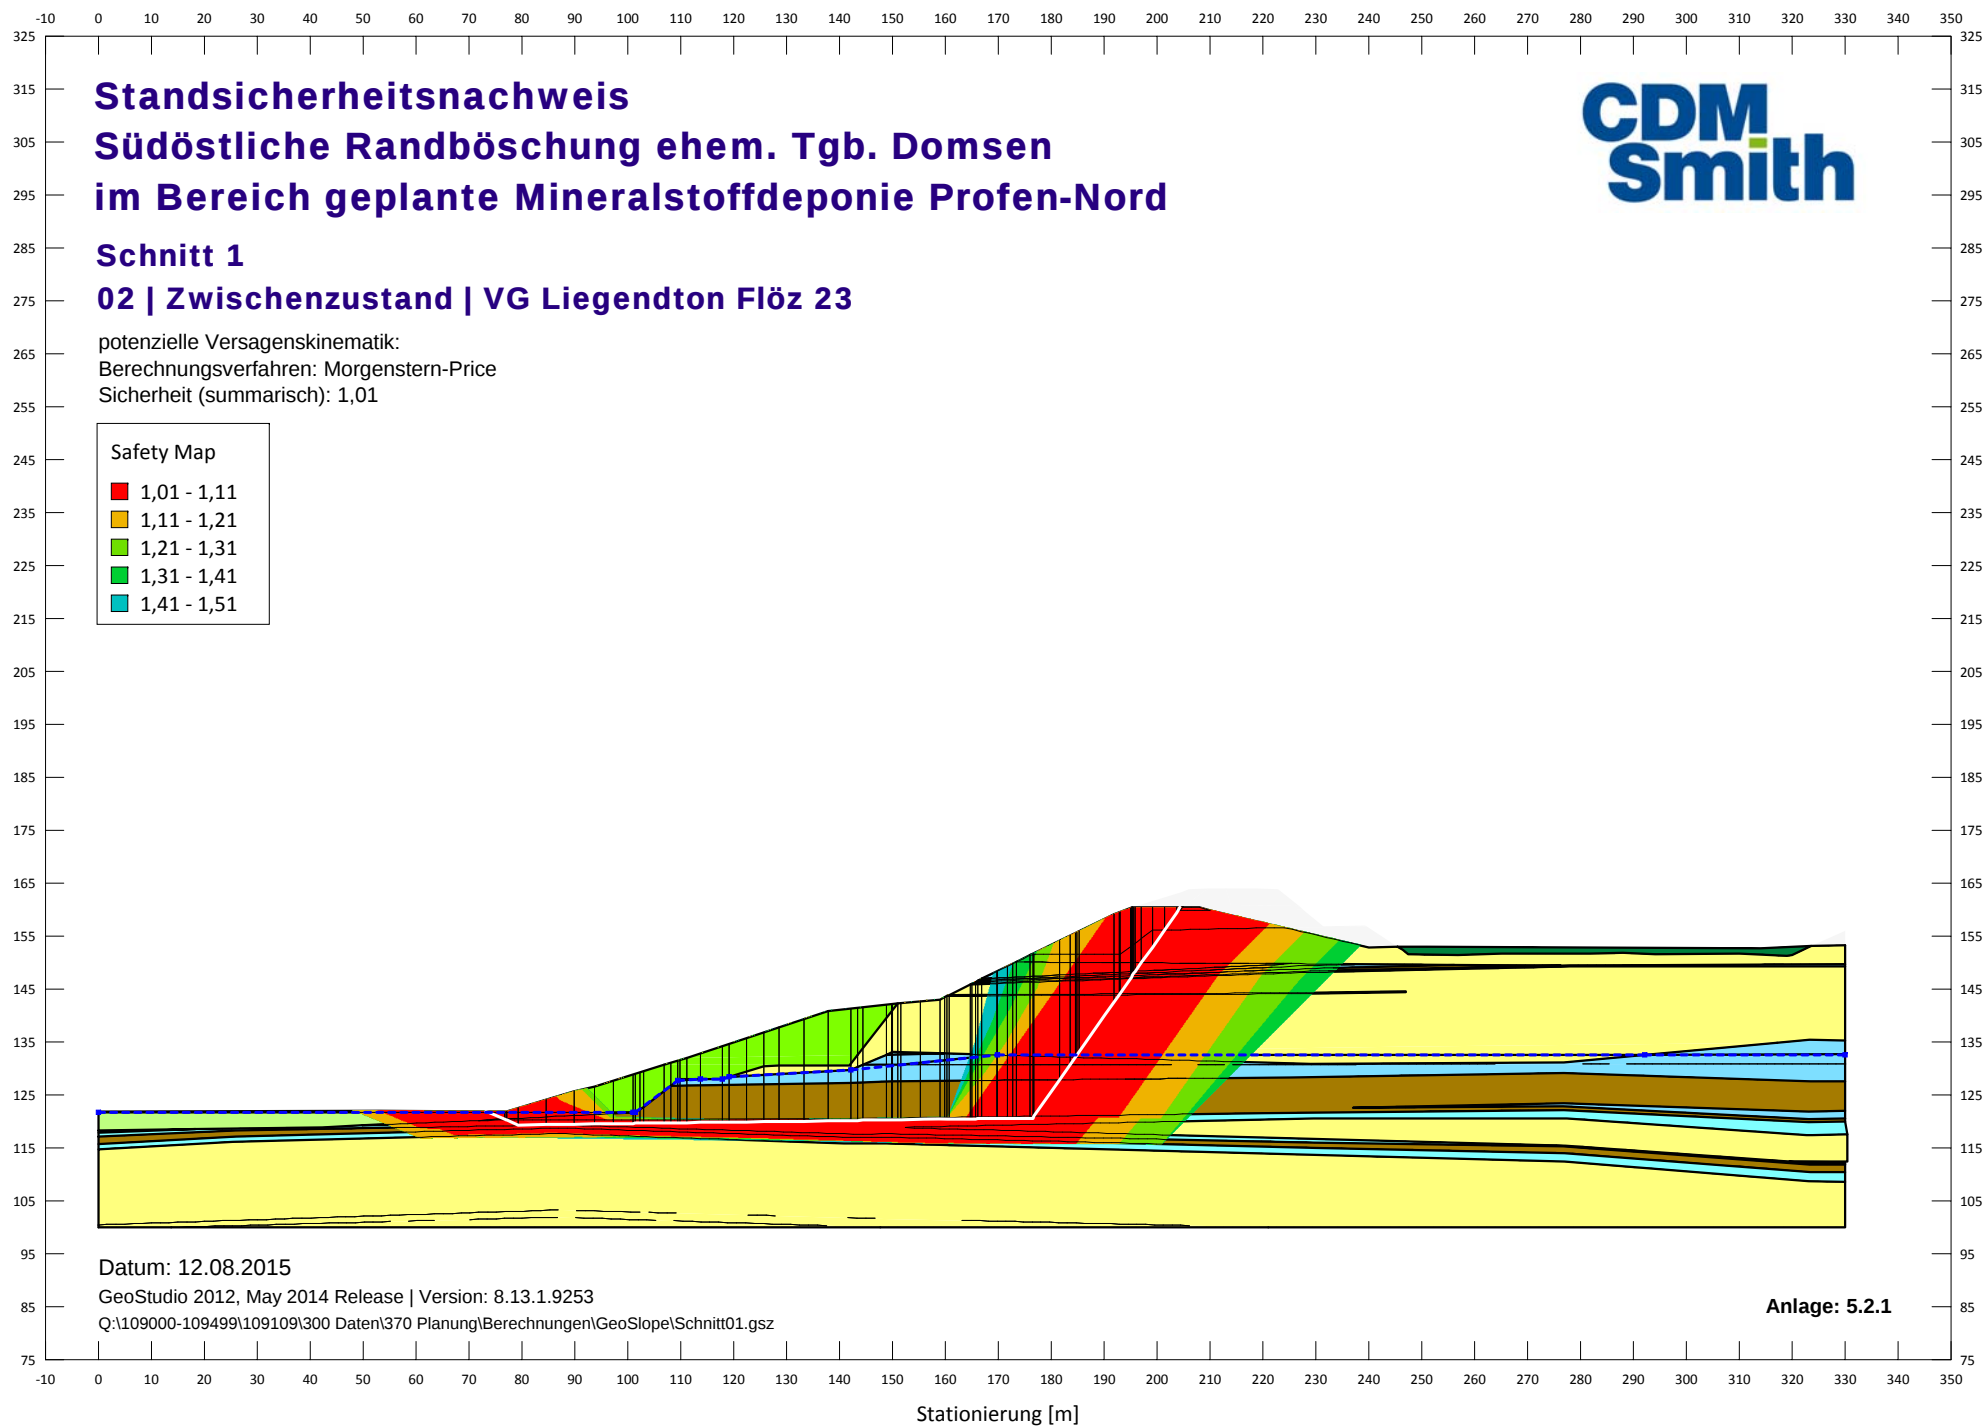
### Safety Map

potenzielle Versagenskinematik:  
Berechnungsverfahren: Morgenstern-Price  
Sicherheit (summarisch): 1,01

- 1,01 - 1,11
- 1,11 - 1,21
- 1,21 - 1,31
- 1,31 - 1,41
- 1,41 - 1,51
