# Standsicherheitsnachweis Südöstliche Randböschung ehem. Tgb. Domsen im Bereich geplante Mineralstoffdeponie Profen-Nord

## Schnitt 6 01 | Istzustand | VG Hangendton Flöz 23

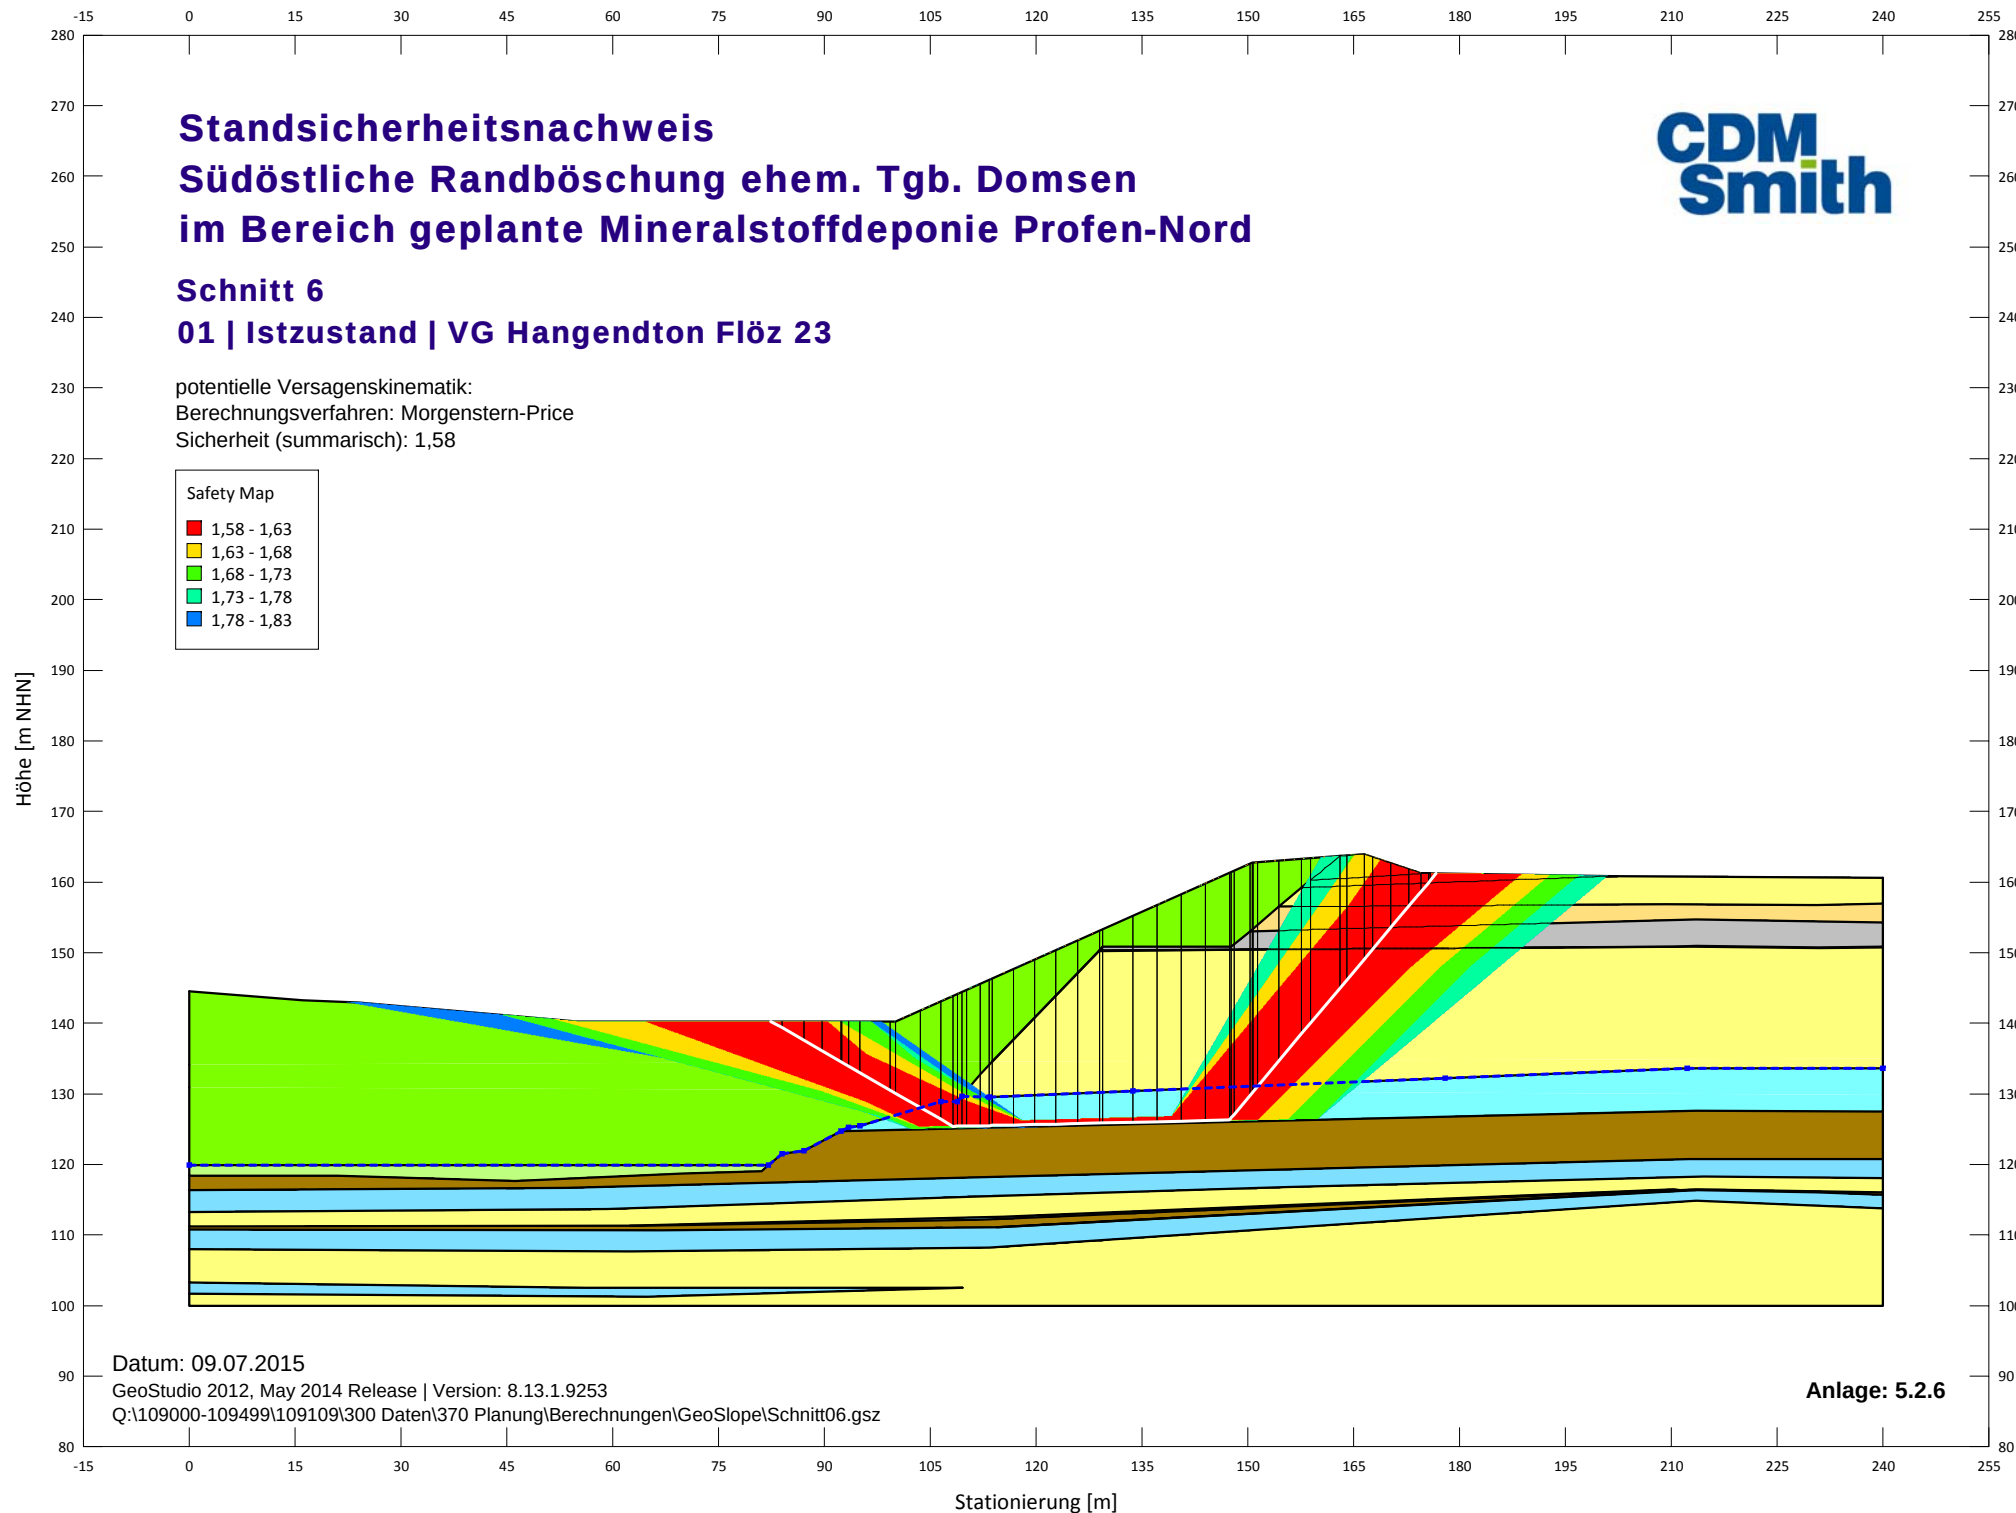
potentielle Versagenskinematik:  
Berechnungsverfahren: Morgenstern-Price  
Sicherheit (summarisch): 1,58

### Safety Map
