# Standsicherheitsnachweis Südöstliche Randböschung ehem. Tgb. Domsen im Bereich geplante Mineralstoffdeponie Profen-Nord

## Schnitt 2 | Dauerhafte Sanierung 03 | Endzustand mit Deponie | VG Liegendton Flöz 4

Anlage: 7.2.2

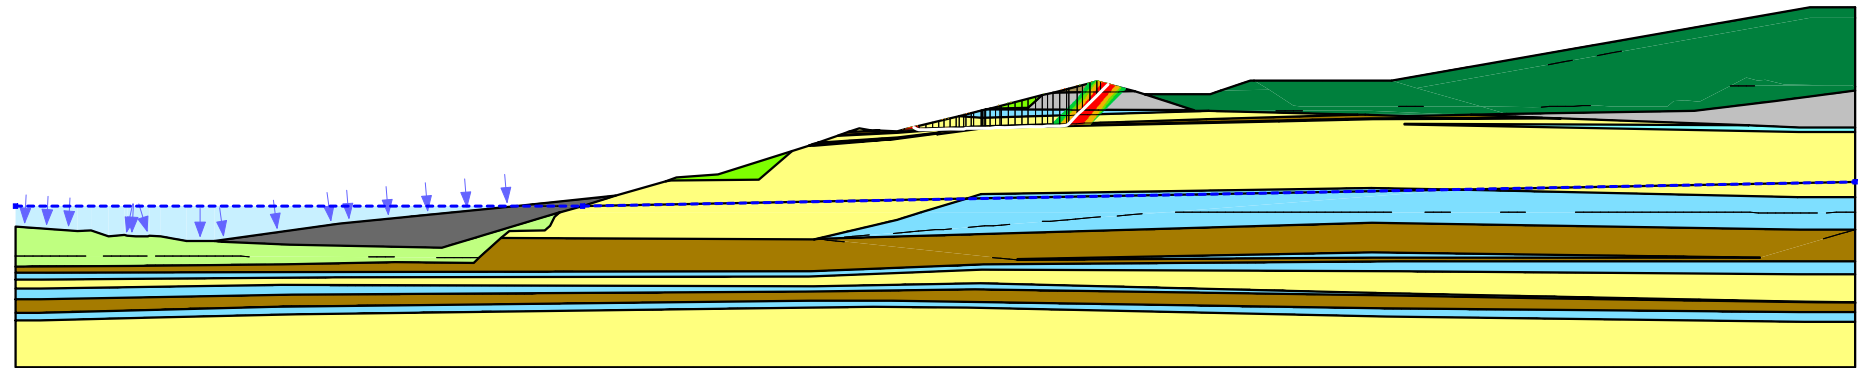
potentielle Versagenskinematik:  
Berechnungsverfahren: Morgenstern-Price  
Sicherheit (summarisch): 2,25
